# Informe de VAPORIX-Diagnosis

que facilita el procedimiento de solución de problemas en los sistemas de recuperación de vapores en estaciones de servicio equipadas con un sistema de control automático del tipo VAPORIX.

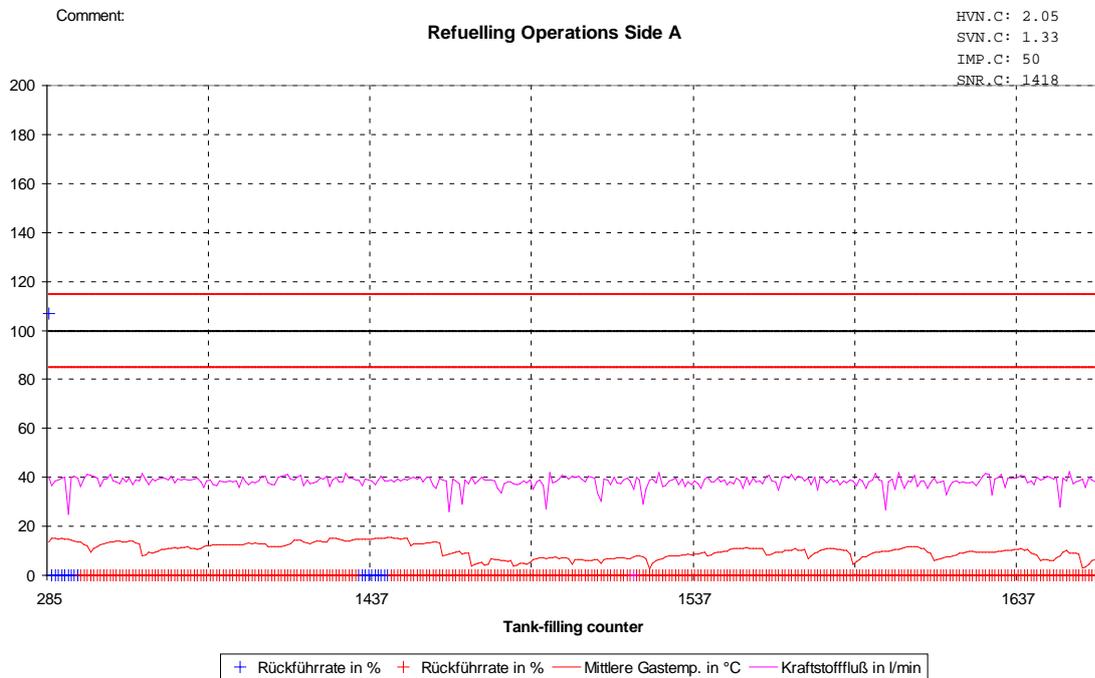
- Bomba defectuosa
- El dispositivo de protección térmica de la bomba se ha disparado
- Hay una correa V rota o salida

- La tasa de recuperación de vapor es muy baja o igual a cero como se muestra en la Imagen 4.

Imagen 4: Falla total en la recuperación de vapor con tasa de recuperación de 0 %. El color de las cruces cambia de azul a rojo, tan pronto como el contador de errores alcanza el valor 10. En la operación de reabastecimiento de combustible número 1433 se realizó un reinicio, pero no se reparó el sistema. Por lo tanto, el color de las cruces era azul durante diez operaciones de reabastecimiento y luego cambia a rojo nuevamente.

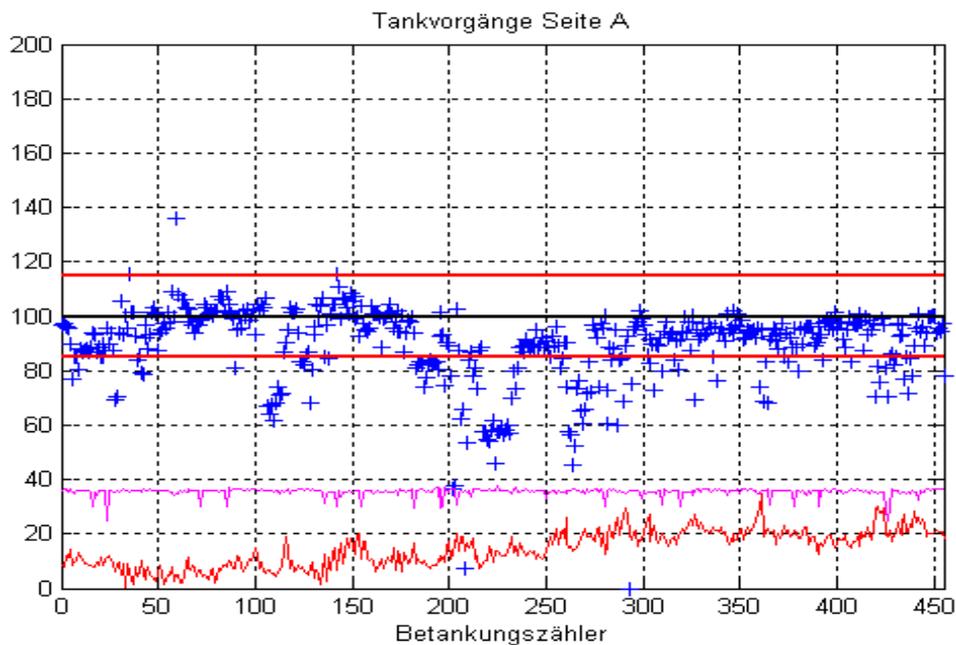
En algunos casos, se puede llevar a cabo una operación de equilibrio a pesar de la avería. Sin embargo, las curvas de calibración creadas como resultado son incorrectas. Las tasas de recuperación medidas varían considerablemente y pueden ser demasiado altas o demasiado bajas. En caso de que el defecto no se produzca hasta después del procedimiento de calibración, los datos históricos serán similares a los que se muestran en la **Imagen 5**.

Imagen 5: Punto surtidor con válvula proporcional atascada. El eje x representa el contador de reabastecimiento de combustible, las cruces azules el porcentaje de la tasa de recuperación, la línea roja la temperatura del gas y la línea magenta la velocidad promedio del flujo de combustible.

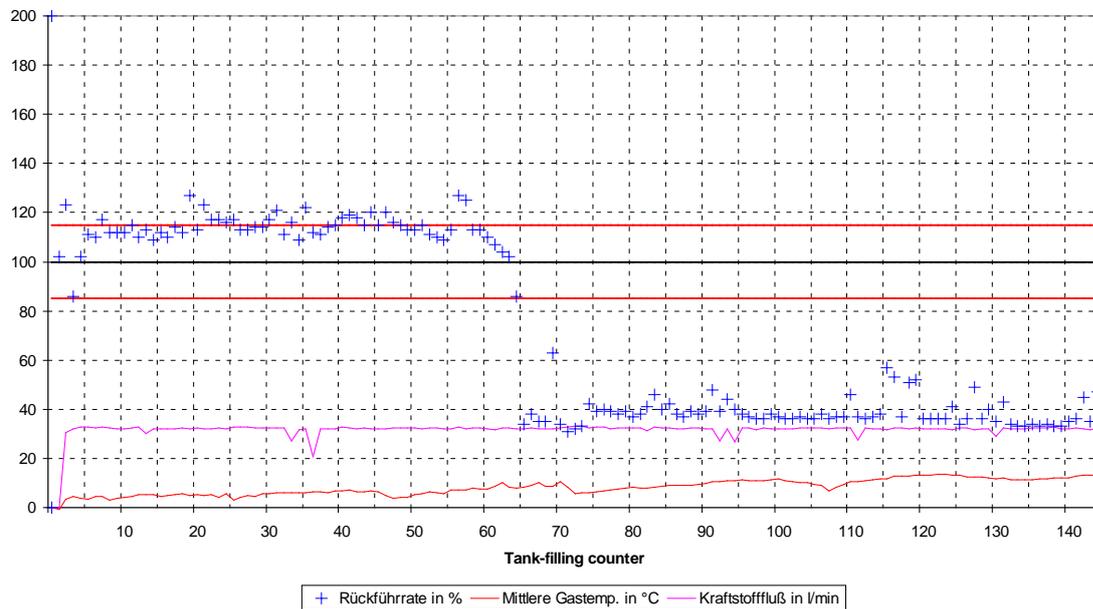
- 1) Una fuga (por ejemplo, grieta en la tubería o una junta de tornillo floja) se produce aguas abajo del sensor del sistema de control automático, luego de que el sistema de recuperación de vapor se calibró correctamente sin ningún tipo de fugas. En ese caso, el valor de medición del sistema de seguimiento automático disminuye, como se muestra en la **Imagen 6**. Una medición en seco con un medidor de flujo del diafragma en la boquilla muestra el mismo resultado.

Imagen 6: Ejemplo de acuerdo con el caso 1. Historial de reabastecimiento en un punto de recarga de combustible, en el cual durante la operación de reabastecimiento de combustible 65, se produjo una grieta en la tubería de corrugado flexible entre el sensor del sistema de control automático y la bomba de vapor. Debido a la succión de aire adicional, la tasa de recuperación se redujo a aprox. 40 %.

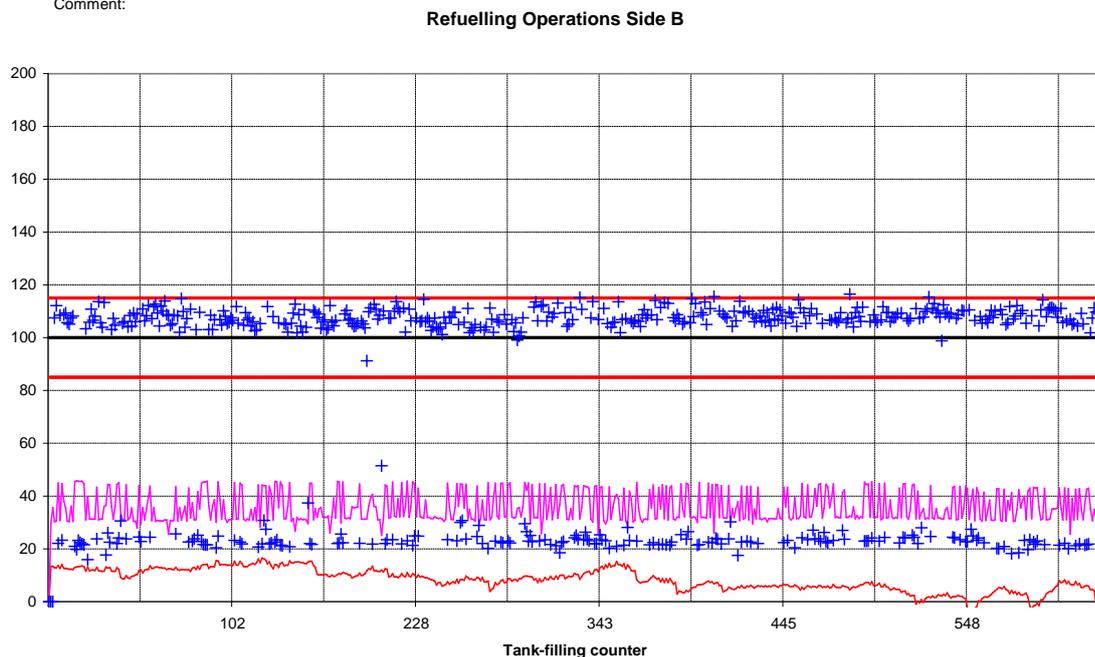
1. El defecto no existía durante la operación de equilibrio en seco de la recuperación de vapor, o la operación de equilibrio se llevó a cabo en una boquilla correctamente abierta. Las tasas de recuperación medidas por el sistema de control automático después de ocurrido el defecto se reducen para esta manguera. Una simulación en seco sobre la boquilla defectuosa también mostraría un flujo de vapor reducido. En la **Imagen 7** se muestra que la tasa de recuperación se encuentra dentro de la tolerancia para las mangueras que funcionan correctamente, pero se observa una tasa de recuperación reducida para la manguera afectada.

**Imagen 7:** SMP con una válvula de apertura/cierre abierta de forma incompleta. Algunas de las operaciones de reabastecimiento de combustible muestran una tasa de recuperación de solo el 25 %.

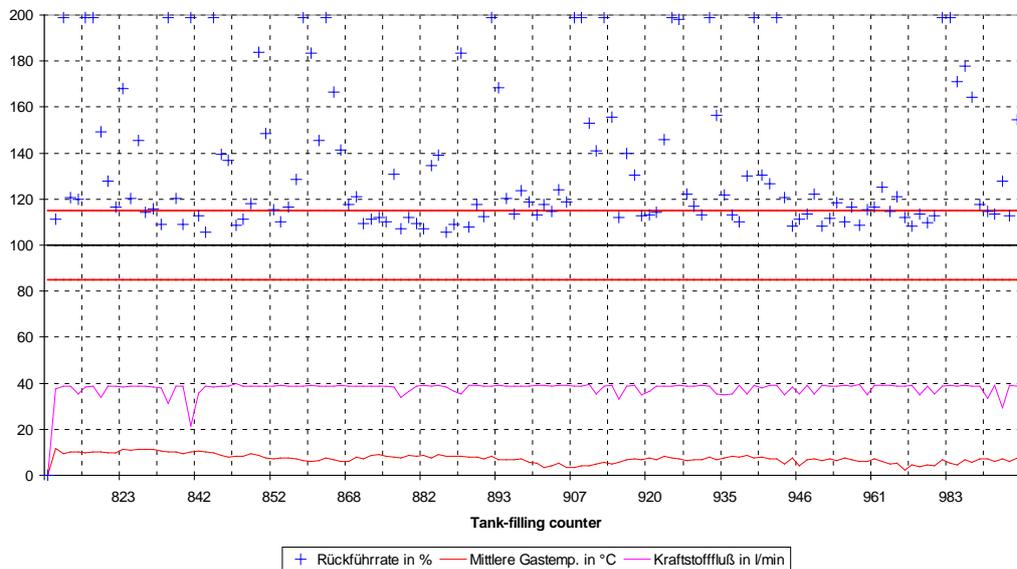
Imagen 8: Aparición de condensación en el tubo de recuperación. La tasa de recuperación es con frecuencia aproximadamente de hasta 199 %, que es el valor máximo de la salida en el caso de que existan pulsos, en lugar de 200 % en el caso de que no existan pulsos.

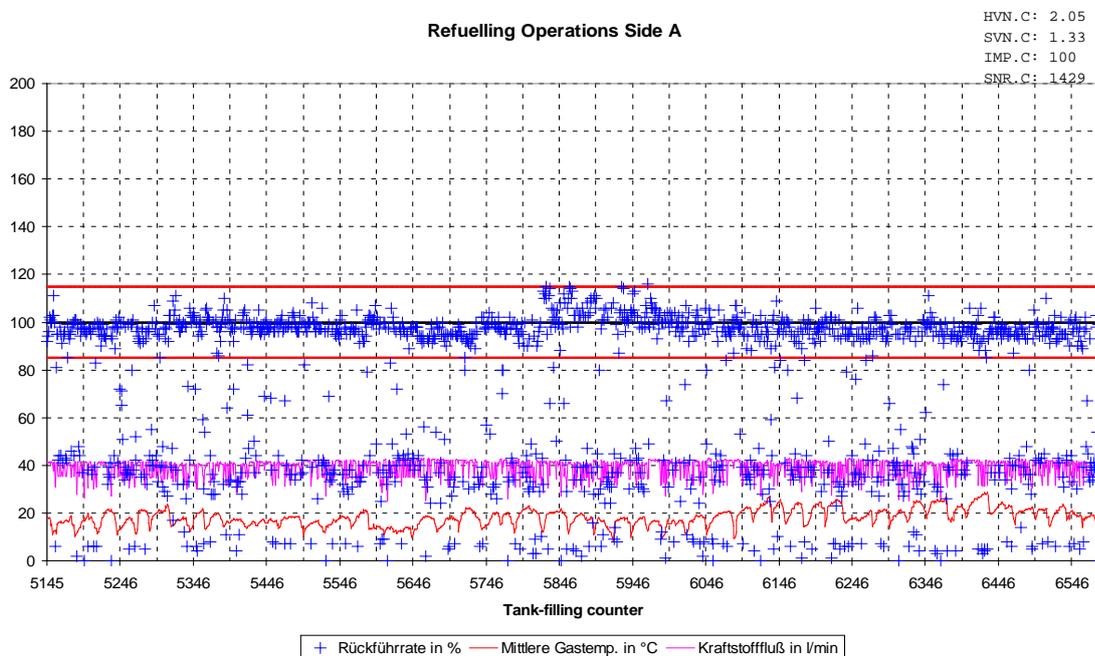
- Valores aleatorios anteriores se utilizan luego para el sistema de control. Las tasas de recuperación pueden estar muy separadas en función de la tasa de flujo de combustible en cada caso (consulte la Imagen 9).
- Una medición en seco reproduce los valores de medición del sistema de control automático.
- Realizar mediciones en seco con un medidor de flujo de diafragma para diferentes velocidades de flujo de la bomba.
- Con el fin de detectar posibles causas, ordenar los datos con respecto a la velocidad de flujo de combustible. El resultado se muestra en la imagen 10. Se muestra inmediatamente que la tasa de recuperación depende completamente de la velocidad de flujo de combustible. Esto indica una calibración defectuosa del sistema de recuperación de vapor.

Imagen 9: Datos del punto surtidor con tasa de recuperación de frecuencia extremadamente reducida. La causa exacta no se puede detectar en la representación de datos estándar.

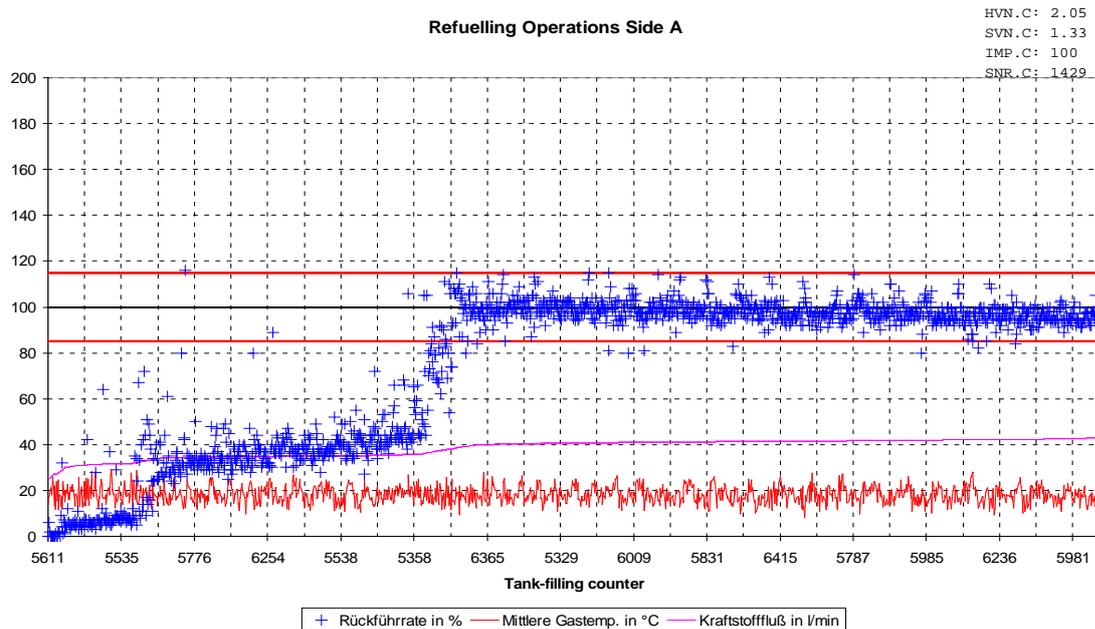
Imagen 10: El mismo conjunto de datos que en la Imagen 9, clasificados de acuerdo a la velocidad de flujo de combustible (curva magenta). En el caso de la velocidad del flujo de combustible por debajo de 40 l/min, la tasa de recuperación disminuye sustancialmente. La causa es una falla en los datos de calibración.

- A veces, repetir el procedimiento de calibración ayuda
- Actualizar el software del equipo de calibración defectuoso

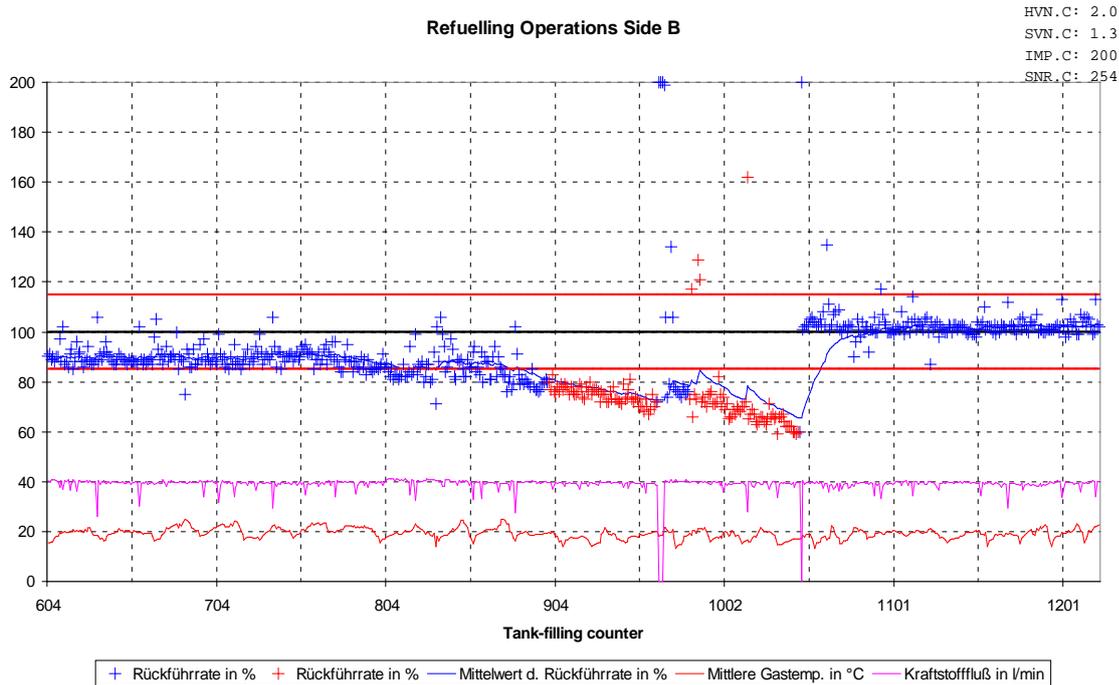
- La tasa de recuperación disminuye cada vez más.
- Las operaciones de equilibrio solo proporcionan una mejora a corto plazo o ninguna mejora en absoluto.
- Las mediciones con un medidor de flujo de diafragma proporcionan el mismo resultado.

Imagen 11: La tasa de recuperación de la recuperación de vapor disminuye cada vez más con el tiempo. El procedimiento de recalibración en la operación de reabastecimiento de combustible número 965 solo proporciona una ligera mejora. Sustituir la bomba durante la operación de reabastecimiento de combustible número 1046 finalmente elimina la causa.

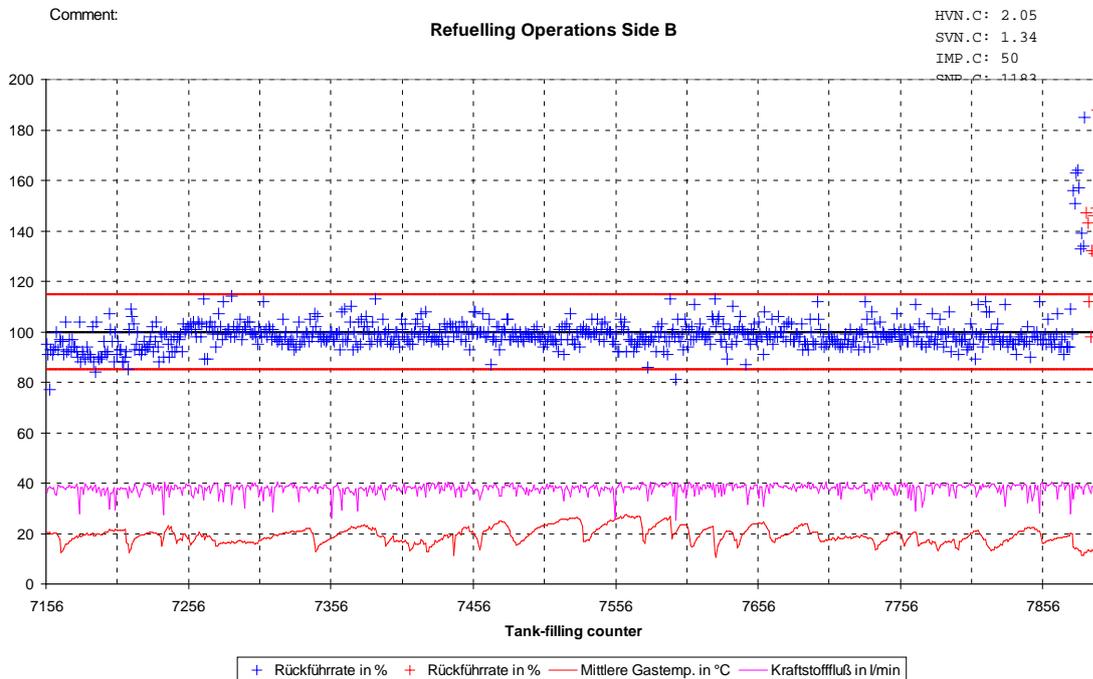
- Cuando se trata de salir de la estación de servicio sin retirar la boquilla de la boca de llenado del tanque de combustible del vehículo, se puede dañar la boquilla o la manguera. En el ejemplo que se muestra en la Imagen 12 solo se reparó/reemplazó la boquilla, pero hay una rotura en la manguera que aún no se descubrió, y por lo tanto el VAPORIX activa una alarma después de volver a utilizar el surtidor.

- La tasa de recuperación que se muestra en la Imagen 12, aparentemente aumenta de repente en el caso de un punto surtidor previamente perfecto.
- Se determina el bit de estado de recuperación de líquidos (10-0000).

Imagen 12: La tasa de recuperación de la recuperación de vapor aumenta de repente y aparentemente no se puede controlar durante la operación de reabastecimiento de combustible número 7877.

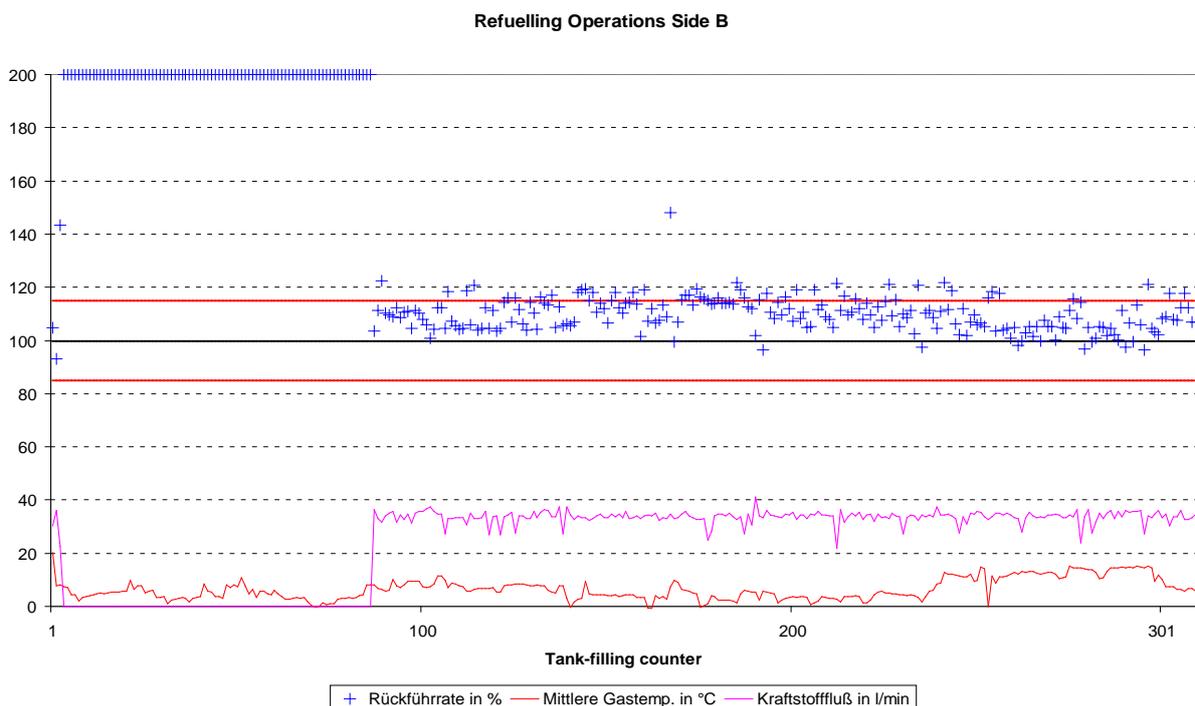
- Al conectar las entradas de pulsos, la polaridad se conectó incorrectamente, y esta es la razón por la cual la unidad VAPORIX-Control no puede determinar la velocidad de flujo de combustible.
- Mediante el parpadeo muy rápido, el LED en la unidad VAPORIX-Control indica el flujo de vapor sin pulsos.
- Las operaciones de reabastecimiento de combustible con flujo de vapor sin pulsos se incluyen en los datos históricos; la tasa de bombeo de vapor se indica con 200 %.

Imagen 13: El cable de conexión para los pulsos de combustible no está instalado correctamente en el sistema VAPORIX-control, la tasa de recuperación de salida se indica al 200 % y la velocidad de flujo de combustible es 0 l/min. Durante la operación de reabastecimiento de combustible número 87, se rectificó el fallo de conexión.

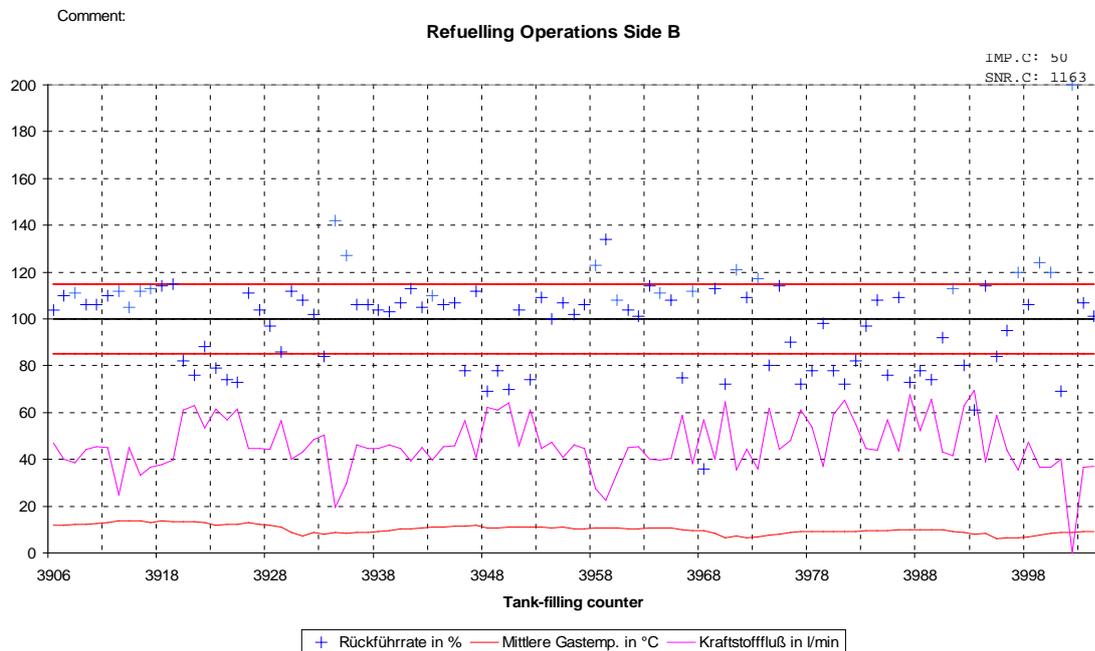
- La interferencia extrema se acopla en los cables de pulsos, lo que provoca un aumento en el la tasa de pulsos en las entradas del VAPORIX-Control. De acuerdo con ello, la velocidad de flujo de combustible evaluado se mostraba demasiado alta y la tasa de recuperación muy baja.

Imagen 14: La tasa de bombeo de combustible de salida se encuentra parcialmente por encima de 60 l/min y exhibe una dispersión inusual.

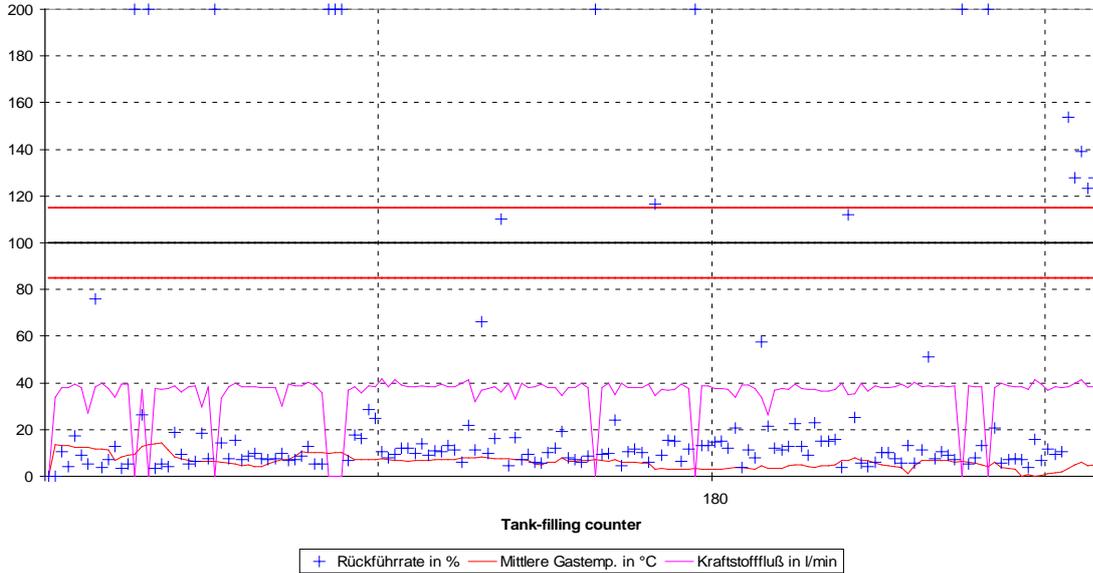
Imagen 15: Operación de reabastecimiento en el lado A de un SMP con control de la recuperación de vapor del lado opuesto. La tasa de recuperación aparente de aprox. 10 % se produce por la pulsación del sistema de recuperación de vapor que está funcionando en el otro lado.

- Intercambiar los cables de control del sistema de recuperación de vapor

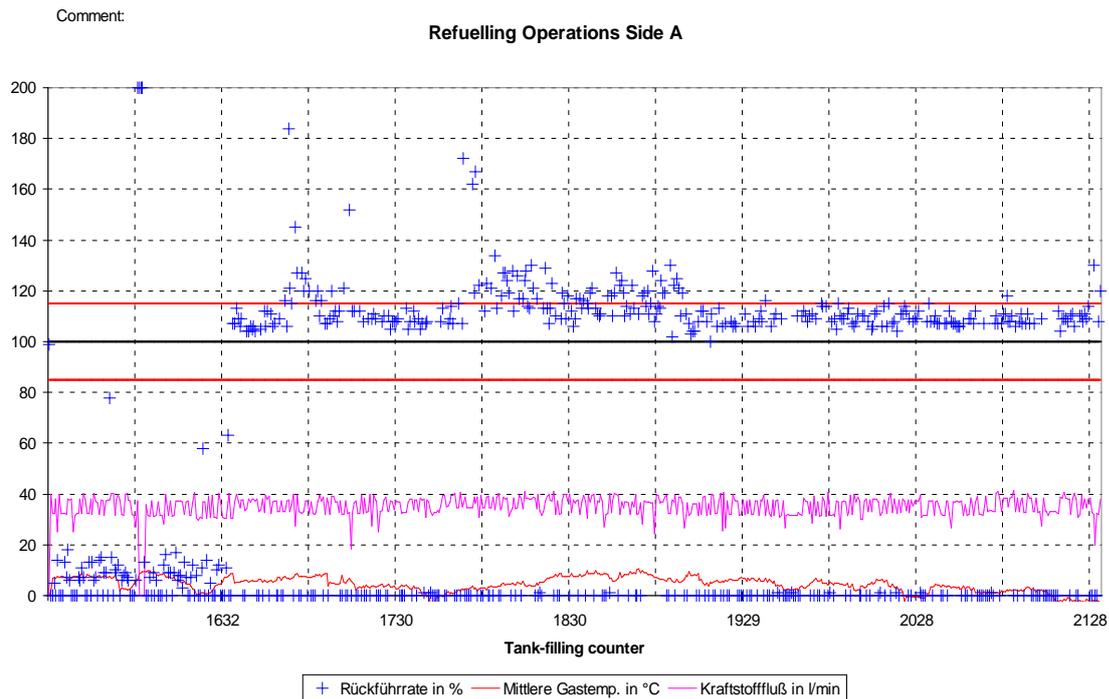
Imagen 16: El mismo punto surtidor como se muestra en después de intercambiar los cables del sistema de recuperación de vapor. Durante la operación de reabastecimiento de combustible número 1890 se calibró el sistema. Los pulsos que representan el reabastecimiento diesel todavía están presentes.

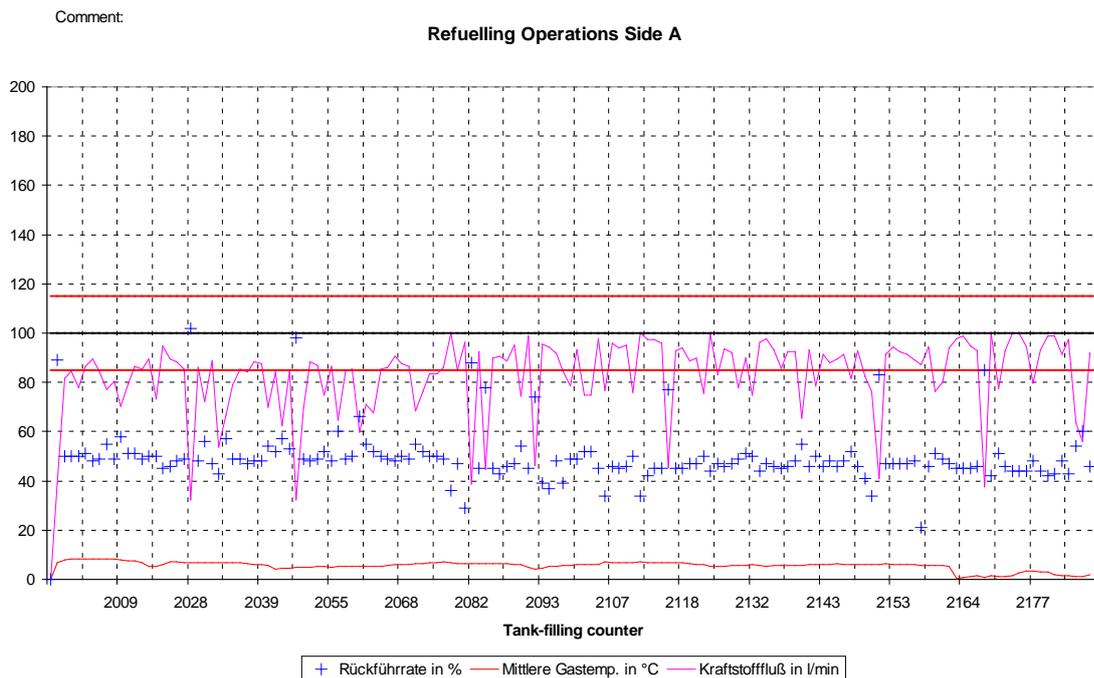
- Si la tasa de impulso es demasiado alta en el sistema de control automático, el flujo volumétrico de combustible será interpretado como demasiado bajo y el flujo volumétrico de vapor correcto asociado como demasiado alto.
- Si la tasa de impulso es demasiado baja en el sistema de control automático, el flujo volumétrico de combustible será interpretado como demasiado alto y el flujo volumétrico de vapor correcto asociado como demasiado bajo.
- Una medición en seco con un medidor de flujo de fuelle proporcionaría valores correctos en ambos casos.

Imagen 17: La tasa de bombeo de combustible que muestra el sistema de control automático sube a 100 l/min, y la tasa de recuperación es de aproximadamente 50 %.

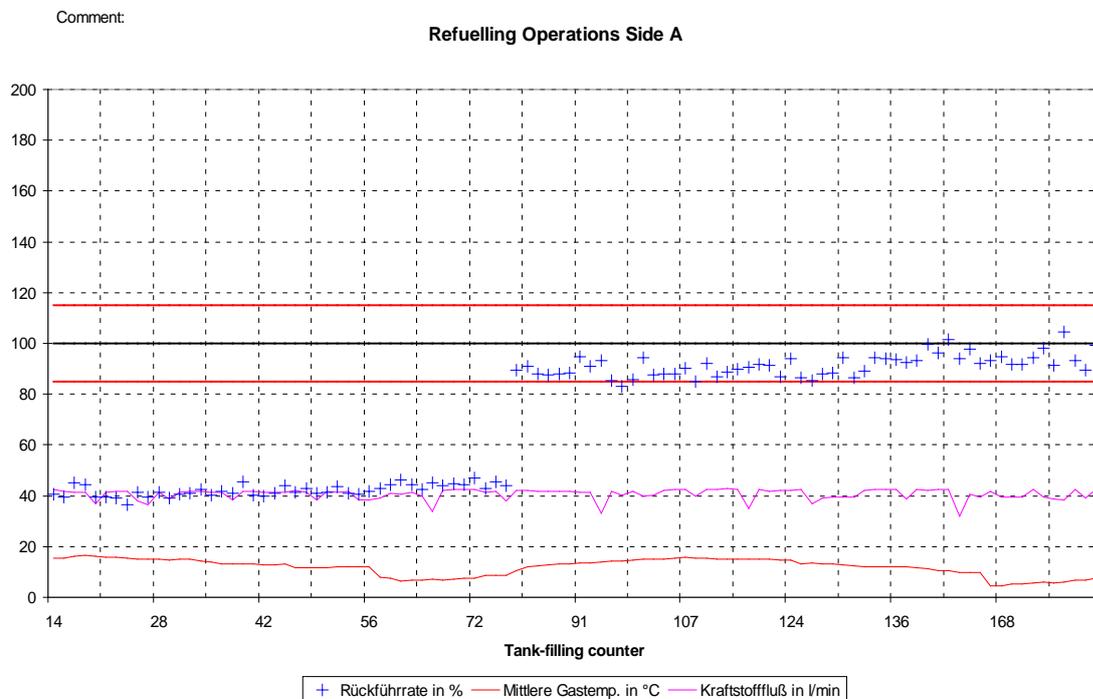
- Si la tasa de impulso es demasiado alta en el sistema de control de recuperación de vapor, el flujo volumétrico de combustible será interpretado como demasiado bajo y en el sistema de recuperación de vapor no bombeará de forma suficiente. Una medición en húmedo con un medidor de flujo de diafragma también proporcionaría valores demasiado bajos. Una medición en seco proporcionaría valores aparentemente correctos.

Imagen 18: Las operaciones de reabastecimiento de combustible 14 a 75 se llevaron a cabo a una tasa de impulsos demasiado alta para el sistema de recuperación de vapor. Como resultado, la recuperación de vapor se realizó con solo la mitad del rendimiento de bombeo.

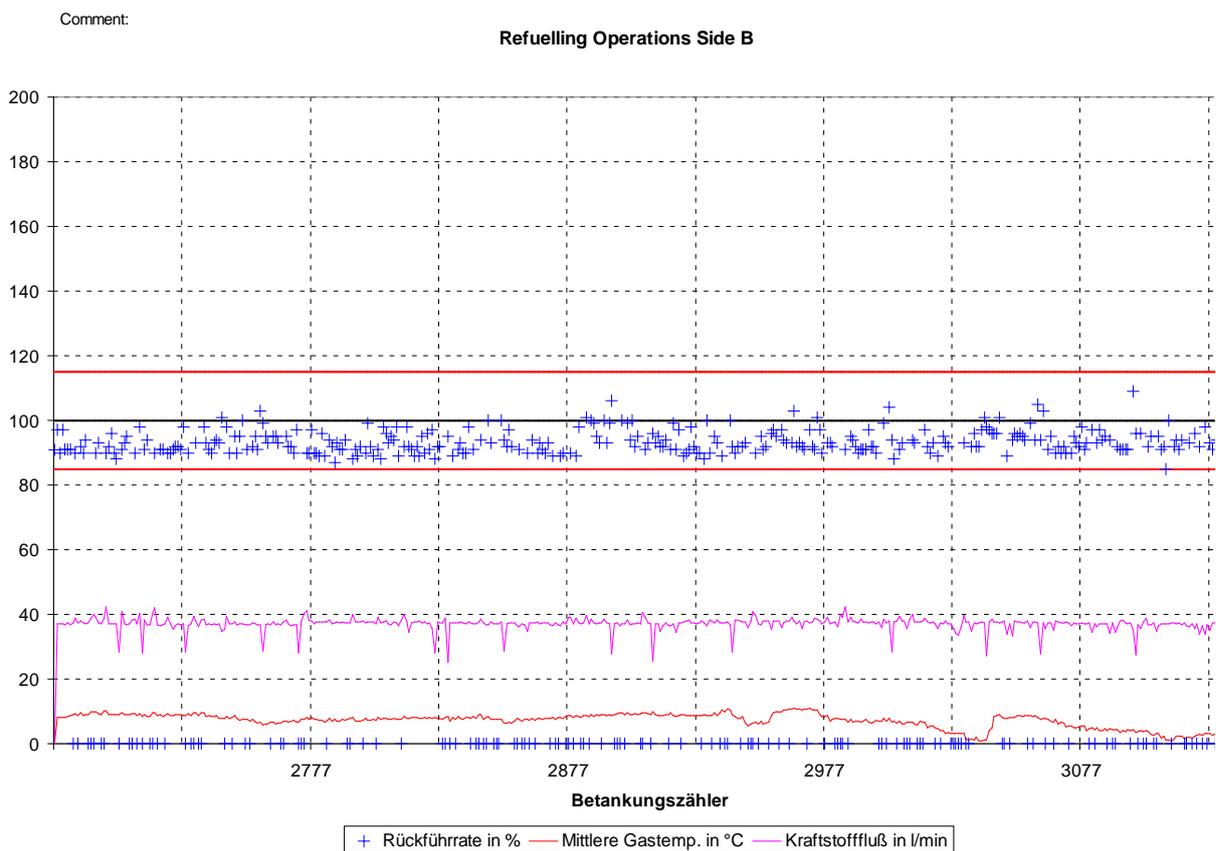
- Las operaciones de reabastecimiento de combustible diésel aparecen en los datos históricos. Si la recuperación de vapor no está en funcionamiento de manera simultánea es igual a cero, pero si está en funcionamiento, puede dar por resultado un pequeño valor de medición. La probabilidad de la aparición de estas operaciones de reabastecimiento de combustible es de aprox. 30 %. Es posible que se active una alarma solo si se produjeran 10 operaciones de llenado de tanques diesel sucesivas.

Imagen 19: Los pulsos diesel no se ocultan. Si se producen 10 operaciones de llenado de tanques diesel sucesivas, se activa una alarma.

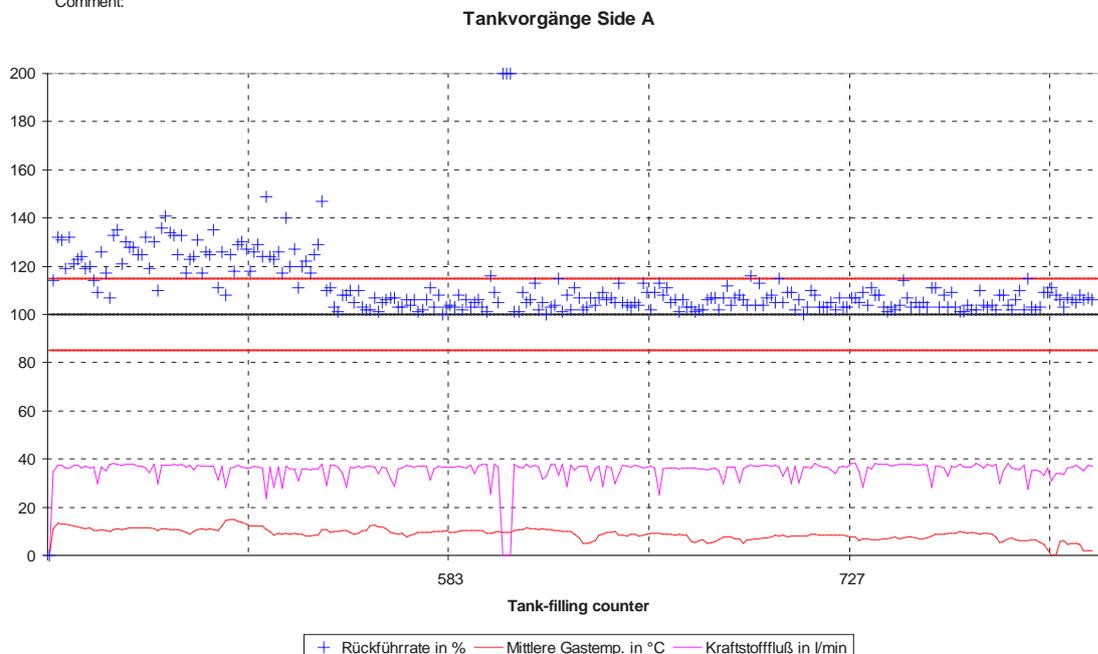
Imagen 20: Sistema de recuperación de vapor con control de velocidad con una bomba de diafragma y una conexión de tubería demasiado corta entre el VAPORIX-Flow y la bomba. Durante la operación de reabastecimiento de combustible número 520, se instaló un amortiguador de pulsaciones. Las tasas de recuperación y la difusión de los valores de medición se redujeron considerablemente.

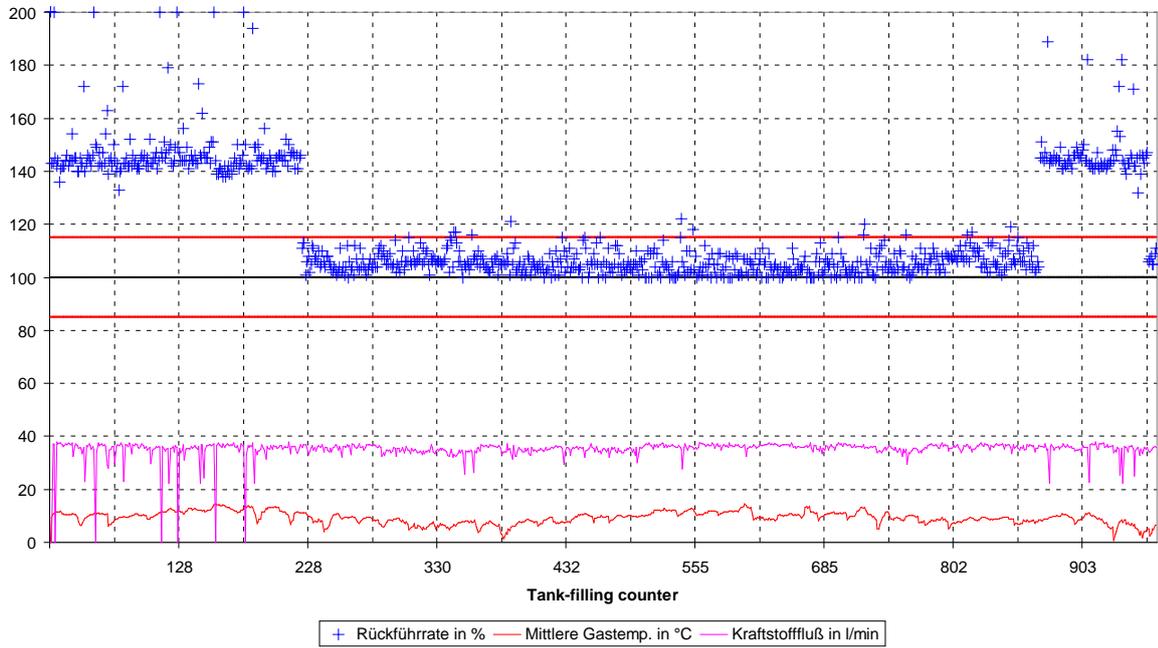
Imagen 21: Caso con una válvula con control de líquido en la boquilla. Durante la operación de reabastecimiento de combustible número 224, se instaló un amortiguador de pulsaciones. Operaciones de reabastecimiento de combustible 871 a 954 se llevaron a cabo de nuevo sin un amortiguador de pulsaciones.
