# Manuel de diagnostic VAPORIX

destinée à faciliter la recherche des pannes sur les systèmes de récupération active des vapeurs d'essence dans les stations-service, qui sont équipées d'un équipement de surveillance automatique type VAPORIX.

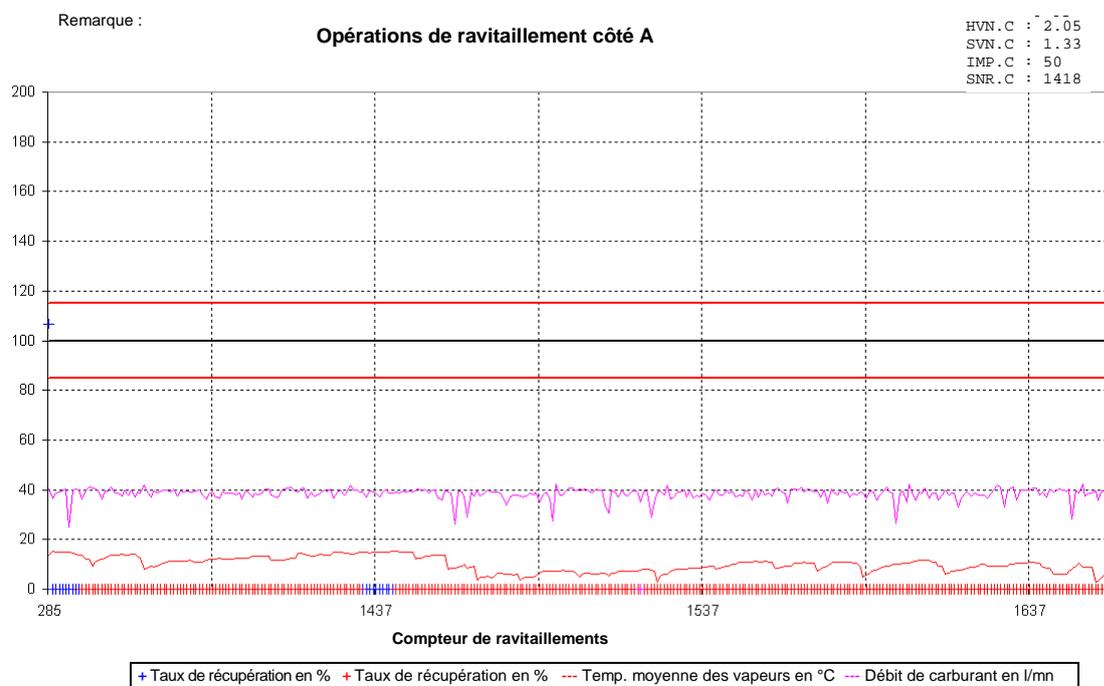
- Pompe défectueuse
- Le disjoncteur thermique à maximum d'intensité de la pompe a déclenché
- Courroie trapézoïdale déchirée ou sautée

- Le taux de récupération des vapeurs est très faible, voire nul, tel qu'illustré dans la
- Figure 3

Figure 3: Défaillance totale de la récupération active des vapeurs d'essence avec un taux de récupération de 0 %. La couleur des croix passe du bleu au rouge lorsque le compteur d'erreurs de ravitaillement atteint la valeur 10.

- Remplacement de la pompe
- Réenclenchement du disjoncteur à maximum d'intensité
- Remplacement de la courroie d'entraînement

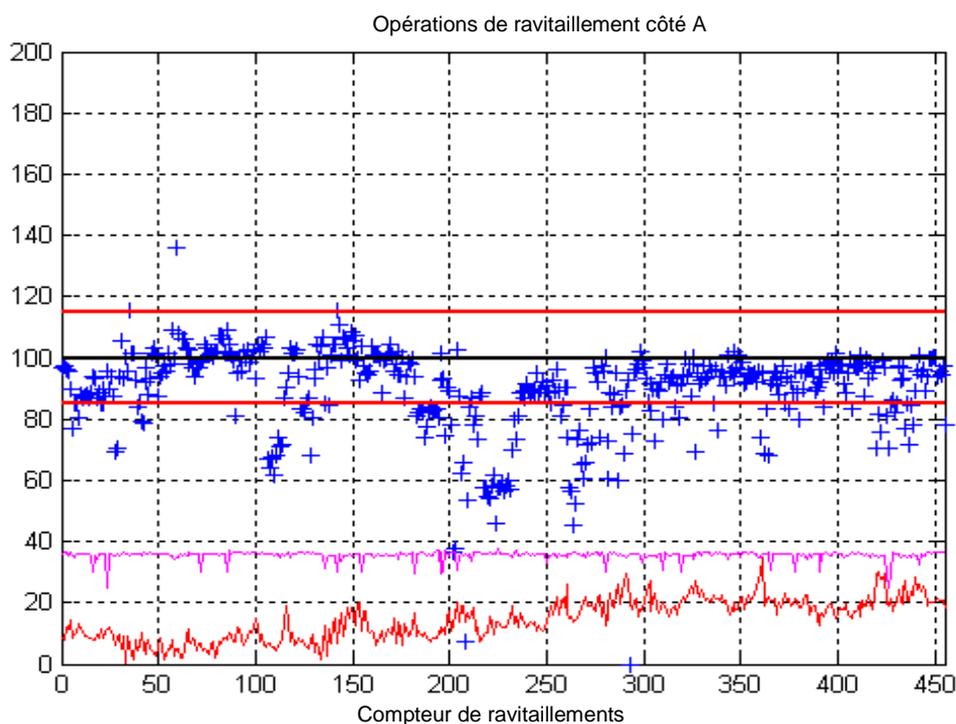
- Copeaux métalliques ou autres saletés dans la vanne proportionnelle
- Usure

Dans certains cas, il est possible d'effectuer un étalonnage malgré la présence de l'erreur. Les courbes de commande ainsi générées sont cependant incorrectes. Les taux de récupération mesurés fluctuent fortement et peuvent être nettement trop élevés ou trop faibles. Si le défaut n'est apparu qu'après l'étalonnage, les données historiques se présentent tel qu'illustré dans la

Figure 4: Point de distribution avec vanne proportionnelle bloquée.

- Nettoyage de la vanne proportionnelle
- Remplacement de la vanne proportionnelle.

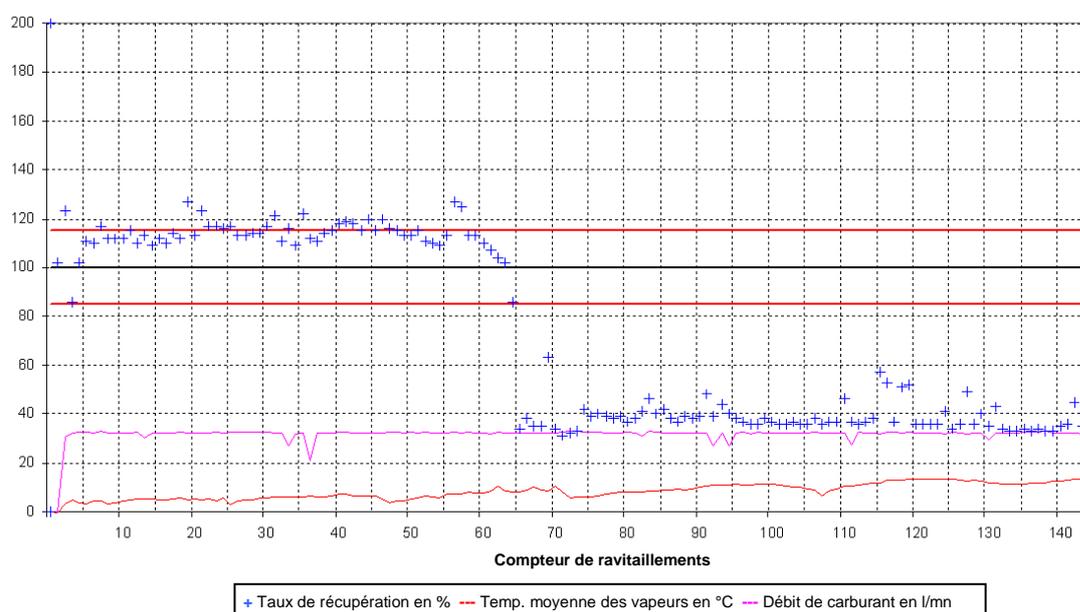
Une fuite (p. ex. craquelure dans le flexible ou raccord vissé desserré) naît en aval du capteur de l'équipement de surveillance automatique, après que le système de récupération active des vapeurs d'essence ait été étalonné correctement auparavant, en l'absence de fuite. Dans ce cas, la valeur mesurée de l'équipement de surveillance automatique chute comme illustré dans la

- 1) Figure 5. Une mesure à sec à l'aide d'un compteur à soufflet donnerait le même résultat.

Figure 5: Historique des ravitaillements d'un point de distribution, pour lequel une craquelure est apparue lors de l'opération de ravitaillement 65, dans le flexible ondulé entre le capteur de l'équipement de surveillance automatique et la pompe à vapeurs. En raison de l'aspiration d'air entré accidentellement, le taux de récupération a chuté à env. 40 %.

- Contrôle d'étanchéité et étanchéification des zones concernées.

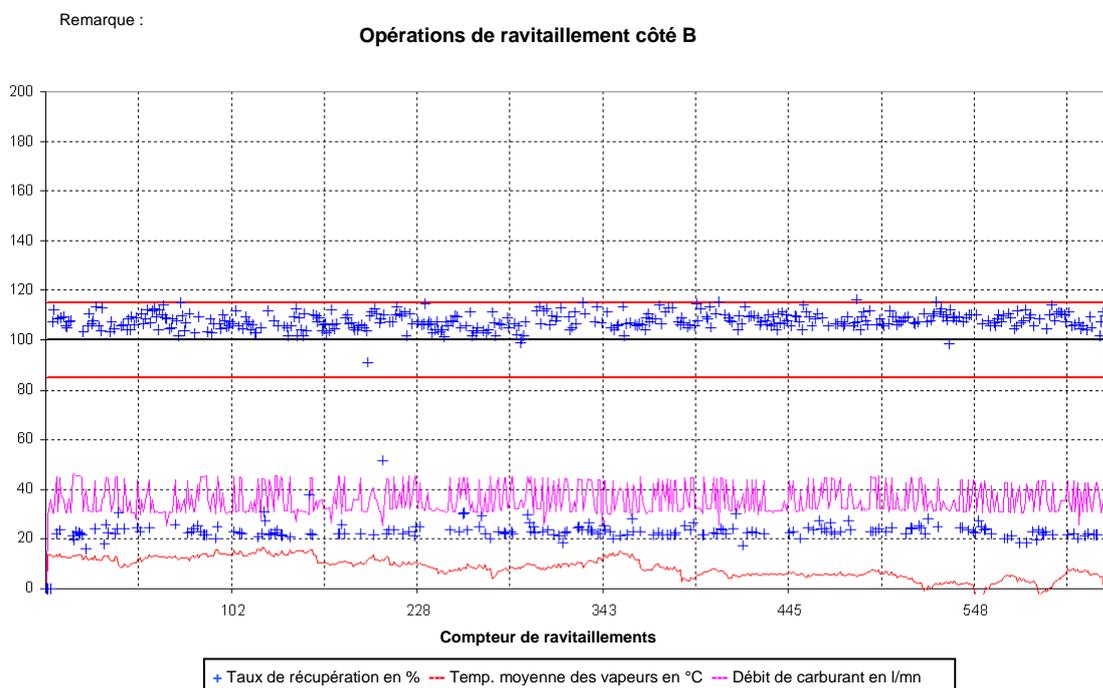
- 1) Le défaut de la vanne d'ouverture / de fermeture n'était pas encore présent lors de l'étalonnage du système de récupération active des vapeurs d'essence ou l'étalonnage a été réalisé sur un autre pistolet distributeur. Les taux de récupération mesurés par l'équipement de surveillance automatique après l'apparition du défaut sont réduits pour ce flexible. Une simulation à sec sur ce pistolet distributeur fournirait le même résultat. Ce comportement est visible dans la figure 3.4.1.

Figure 6: MPD avec vanne d'ouverture / de fermeture ne s'ouvrant pas complètement. Pour cette raison, une partie des opérations de ravitaillement ne s'effectuent qu'avec un taux de récupération de 25 %.

- Remplacement du pistolet distributeur ou de la vanne d'ouverture / de fermeture

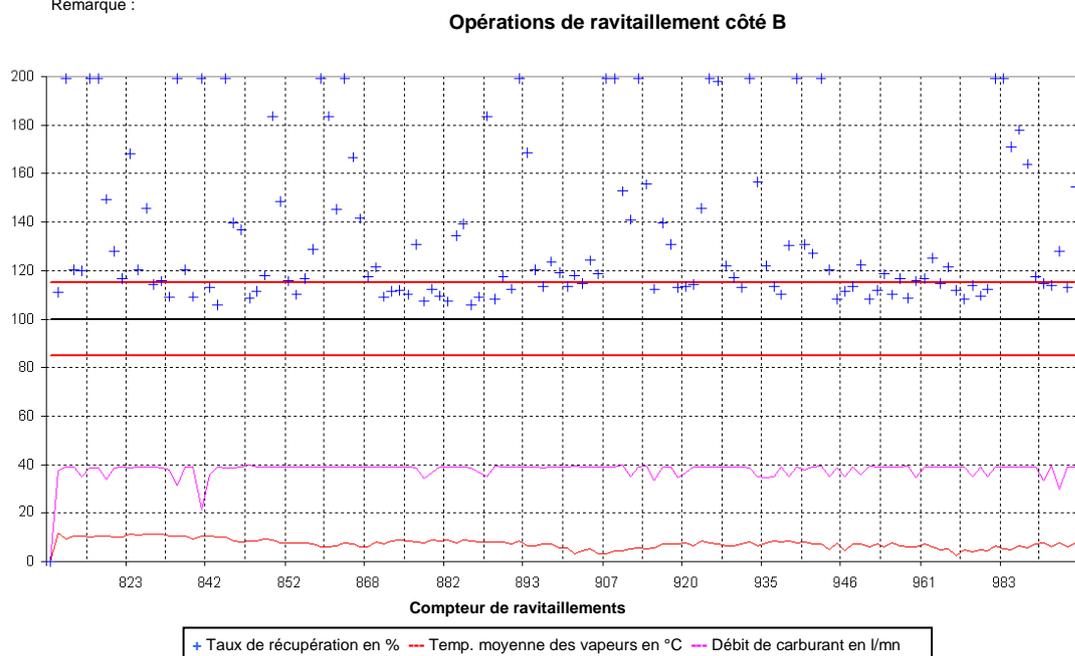
- Infiltration de carburant dans le flexible de récupération des vapeurs. Le liquide s'évaporant au niveau du capteur de l'équipement de surveillance automatique est mesuré par l'équipement de surveillance automatique en tant que débit volumique excessif, souvent à 199 %.
- Dans de nombreux cas, on peut observer un écoulement de carburant lorsque le flexible de récupération des vapeurs est ouvert.

**Figure 7: Récupération fréquente de condensat, le taux de récupération se situe souvent à 199 %, la valeur maximale pour l'affichage en présence d'impulsions, contrairement à 200 % en l'absence d'impulsions.**

- Un réétalonnage ne doit en aucun cas avoir lieu tant que du liquide se trouve dans les flexibles, sinon le taux de récupération sera réglé trop haut - notamment dans le cas de systèmes de récupération active des vapeurs d'essence avec facteur k élevé.
- Montage de joints neufs
- Dans le cas de distributeurs d'essence ou de joints neufs, attendre quelques jours, jusqu'à ce que les joints se soient gonflés
- Remplacement des flexibles si la cause ne peut pas être localisée autrement.
- Réduction du débit de carburant à des valeurs  $\leq 40$  l/mn.
- Remplacement du pistolet distributeur par un pistolet dont la caractéristique de coupure est plus sensible, le cas échéant réglage de la sensibilité.
- Remplacement du tube d'écoulement ou du pistolet distributeur.

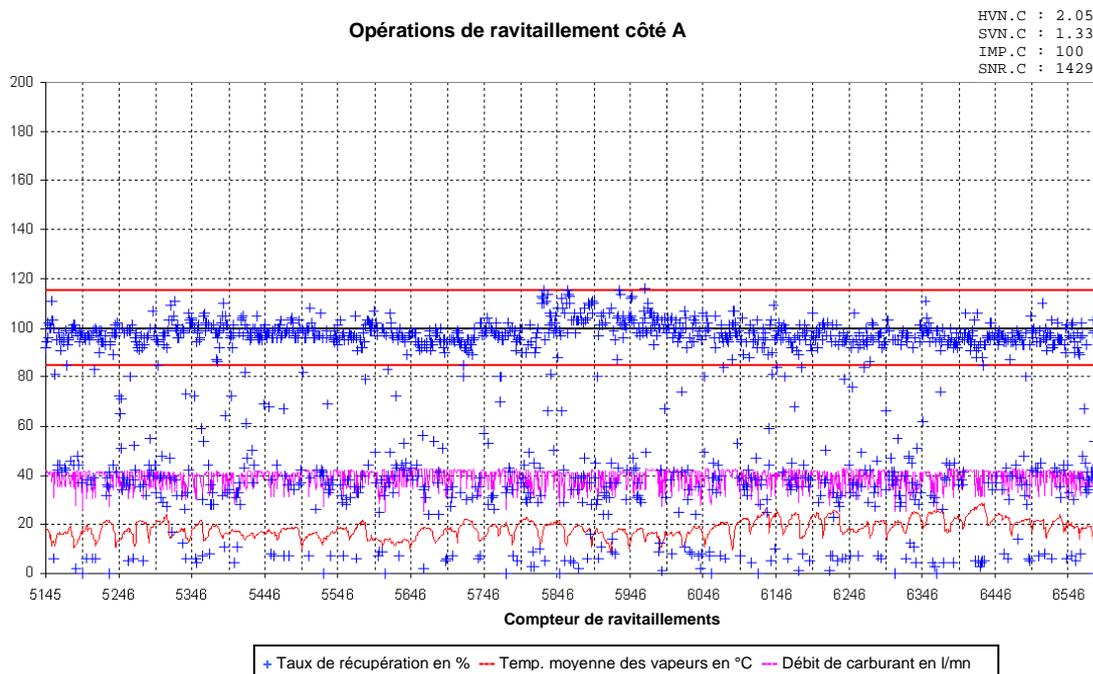
- Le système de commande utilise dans ce cas arbitrairement des valeurs antérieures. Selon le débit de carburant, les taux de récupération peuvent être très différents (voir
- Figure 9). Une mesure à sec reproduit les valeurs mesurées de l'équipement de surveillance automatique.
- Effectuer des mesures à sec au moyen d'un compteur à soufflet, pour différents débits.

Figure 8: Données d'un point de distribution avec des taux de récupération souvent fortement réduits. La cause précise ne peut pas être identifiée dans ce mode de représentation.

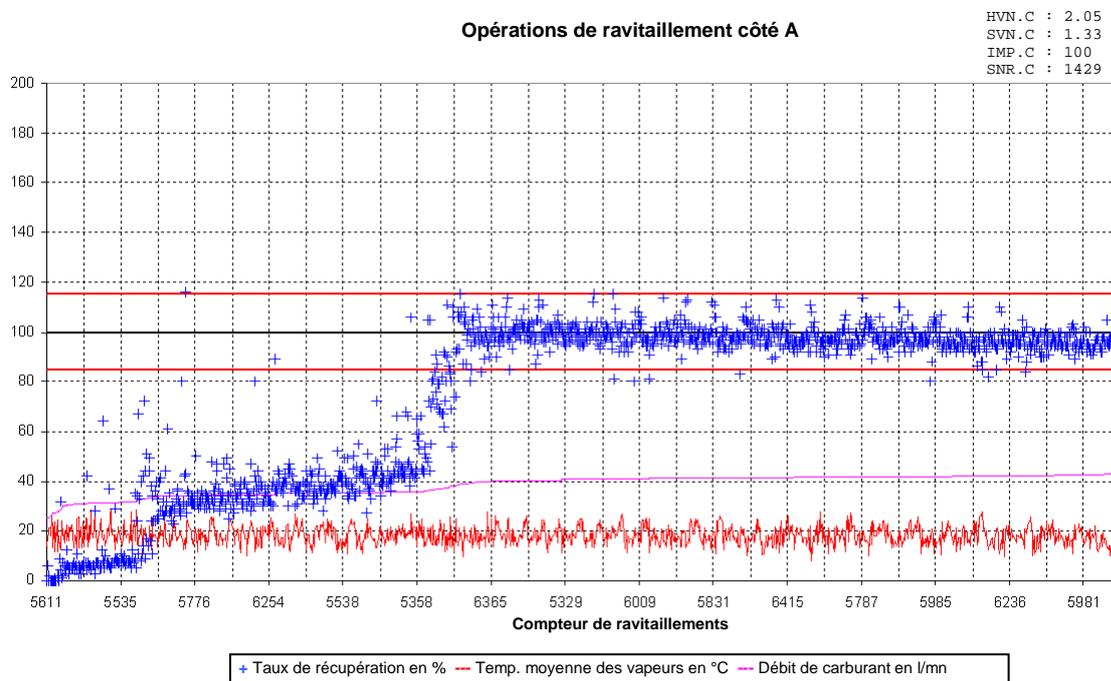
Figure 9: Les mêmes données triées selon la valeur du débit de carburant. Dans le cas de débits inférieurs à 40 l/mn, le taux de récupération chute. La cause est une erreur lors de l'étalonnage du système de récupération active des vapeurs d'essence.

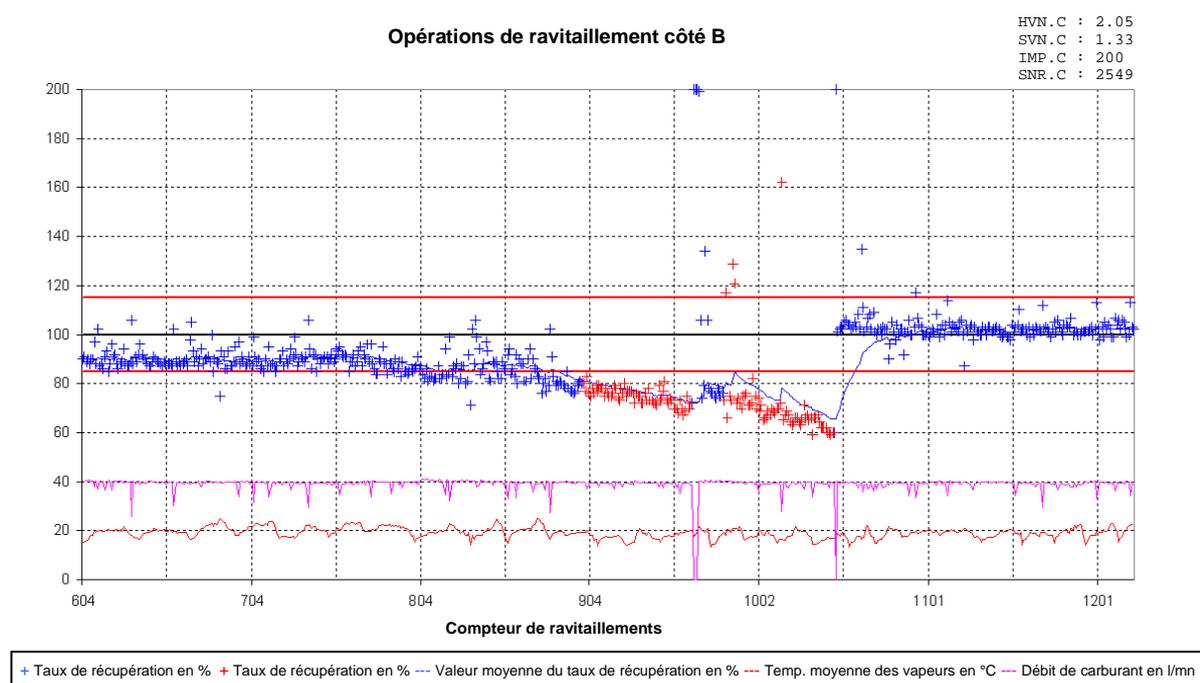
- Le taux de récupération continue de chuter.
- Des opérations d'étalonnage n'apportent qu'une amélioration temporaire, voire aucune.
- Les mesures à sec à l'aide d'un compteur à soufflet donnent le même résultat.

Figure 10: Le taux de récupération du système de récupération active des vapeurs d'essence diminue de plus en plus avec le temps. Le réajustement pour l'opération de ravitaillement n° 965 n'apporte qu'une faible amélioration. La cause n'est éliminée qu'après remplacement de la pompe lors de l'opération de ravitaillement n° 1046.

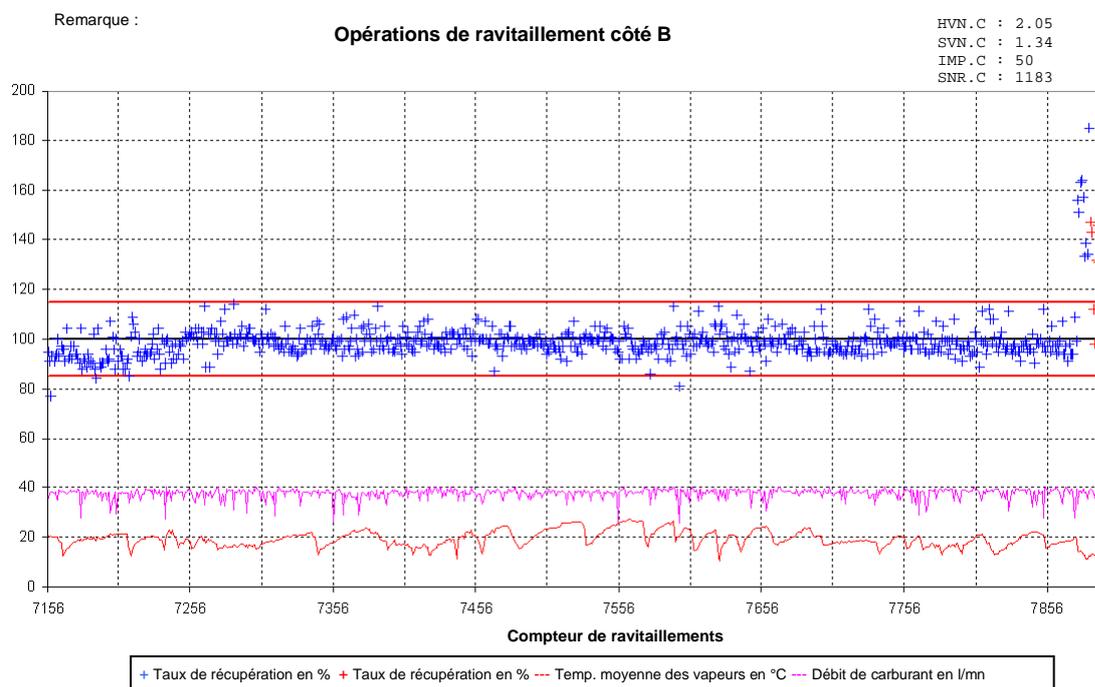
- Le diagnostic peut être rendu difficile par le fait que, lors de l'élimination de l'alarme VAPORIX, aucune information sur la réparation précédente n'est disponible. In Tableau 2, on peut seulement reconnaître que le point de distribution était immobilisé pendant environ une journée.
- Le taux de récupération représenté dans la Figure 10 augmente en apparence de façon brusque sur un point de distribution jusqu'ici irréprochable.
- Le bit d'état de la récupération de liquide (10-0000) est mis à un.

Figure 11: Le taux de récupération de la récupération active des vapeurs d'essence augmente en apparence de façon brusque et incontrôlée lors de l'opération de ravitaillement n° 7877.

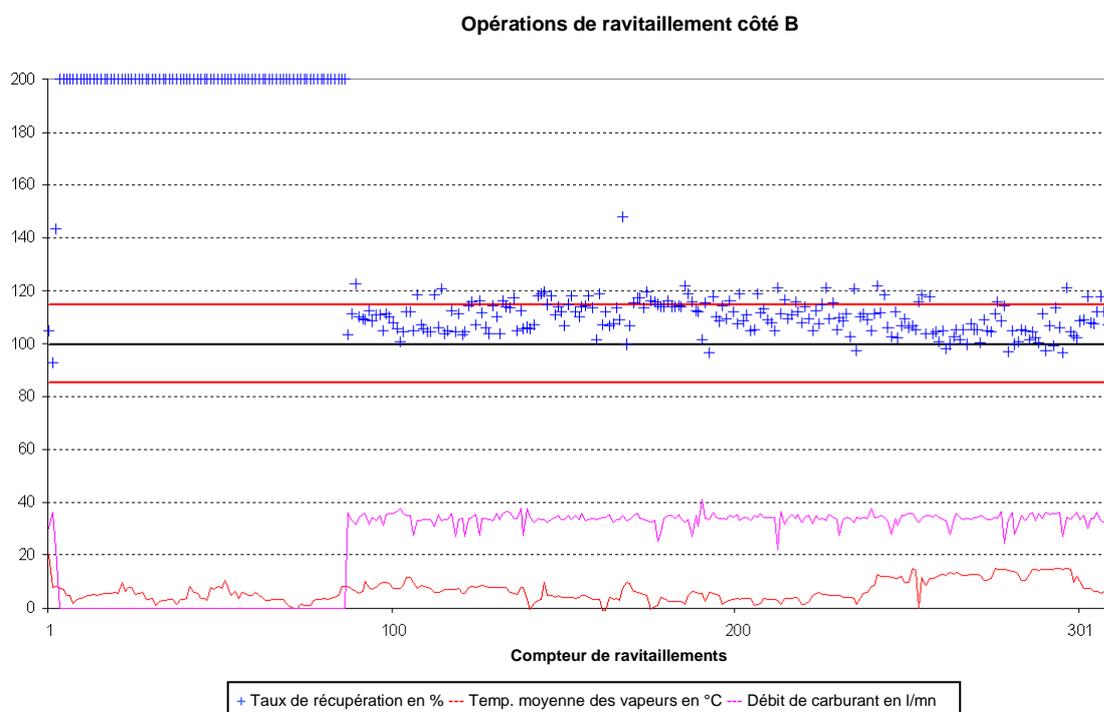
- Lors du raccordement des entrées impulsions, la polarité a été intervertie, c'est pourquoi le débit de carburant ne peut pas être déterminé par le système VAPORIX-Control.
- La LED sur le système VAPORIX-Control indique par son clignotement rapide un débit de vapeurs sans impulsions.
- Dans les données historiques se trouvent des opérations de ravitaillement avec débit de vapeurs sans impulsions, le débit de vapeurs est indiqué avec 200 %.

Figure 12: Le câble de raccordement pour les impulsions de carburant n'est pas correctement raccordé au système VAPORIX-Control, le taux de récupération émis est de 200 %, le débit de carburant de 0 l/mn. Pour l'opération de ravitaillement 87, l'erreur de raccordement a été corrigée.

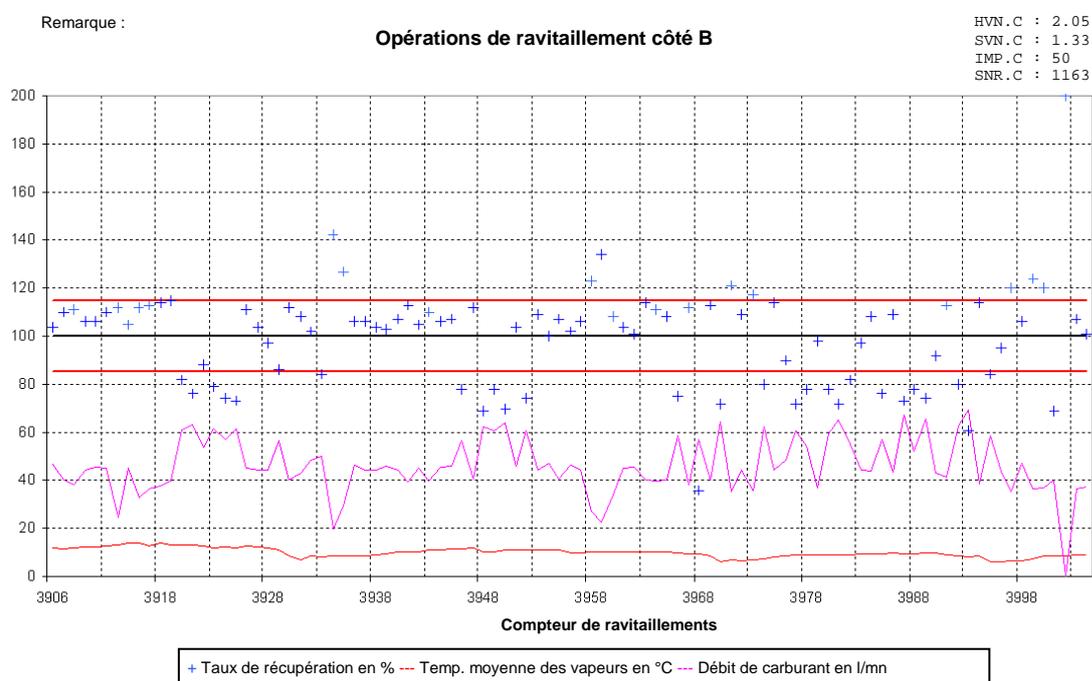
- Les câbles d'impulsions sont exposés à de fortes perturbations électromagnétiques, ce par quoi un nombre excessifs d'impulsions parviennent aux entrées impulsions du système VAPORIX-Control. Le débit de carburant délivré est par conséquent trop grand, le taux de récupération trop faible.

Figure 13: Le débit de carburant émis est partiellement supérieur à 60 l/mn et fluctue très fortement.

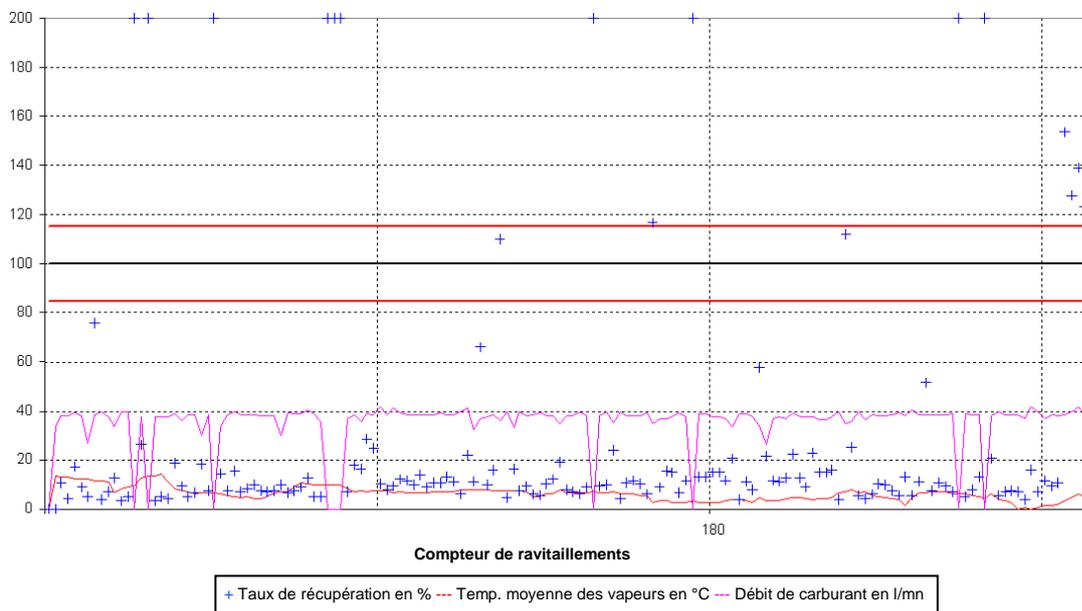
- La récupération active des vapeurs d'essence fonctionne certes lors de chaque opération de ravitaillement, mais elle ne peut normalement pas générer un débit de vapeurs contre les vannes d'ouverture / de fermeture fermées de l'autre côté. En raison de la colonne de vapeurs pulsatoire, l'équipement de surveillance automatique peut afficher un faible flux de vapeurs. Si, par hasard, un ravitaillement est effectué au même moment sur le côté opposé, l'on retrouvera également des opérations de ravitaillement avec un taux de récupération quasi normal dans l'historique.

Figure 14: Opérations de ravitaillement sur le côté A d'un MPD en cas de commande intervertie de la récupération active des vapeurs d'essence. Le taux de récupération apparent d'env. 10 % résulte de la pulsation de la récupération active des vapeurs d'essence fonctionnant sur l'autre côté.

- Intersersion des câbles de commande de la récupération active des vapeurs d'essence.

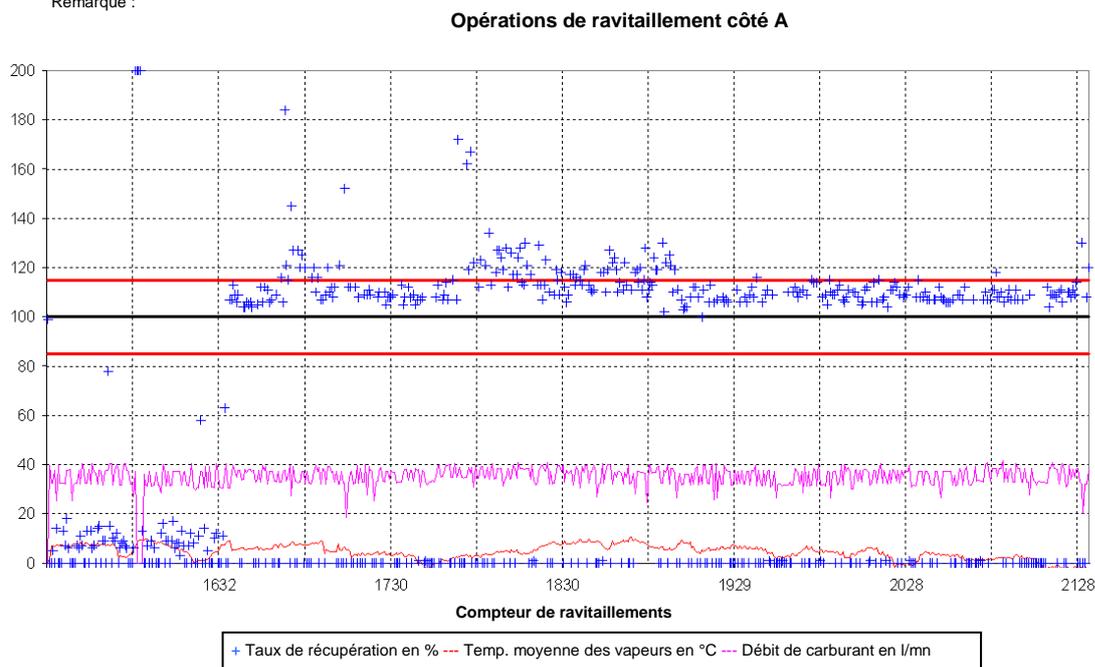
Figure 15: Le même point de distribution que dans la

Figure 14 après intersersion de la récupération active des vapeurs d'essence. Le système a été étalonné lors de l'opération de ravitaillement n° 1890. Ces impulsions de gazole sont encore présentes.

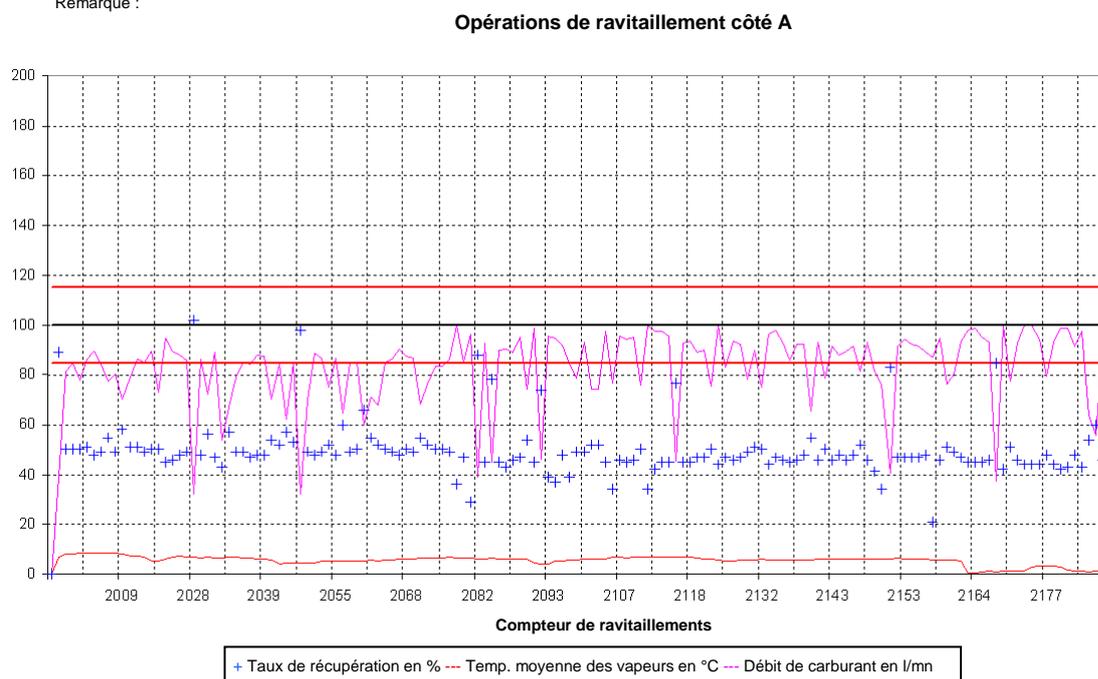
- Si le taux d'impulsions est réglé trop haut sur l'équipement de surveillance automatique, le débit volumique de carburant est interprété de manière trop faible, le débit volumique de vapeurs correct correspondant est interprété de manière excessive.
- Si le taux d'impulsions est réglé trop bas sur l'équipement de surveillance automatique, le débit volumique de carburant est interprété de manière excessive, le débit volumique de vapeurs correct correspondant est interprété de manière trop faible.
- Une mesure à sec à l'aide d'un compteur à soufflet donnerait dans les deux cas des valeurs correctes.

Figure 16: Le débit de carburant délivré par l'équipement de surveillance automatique atteint jusqu'à 100 l/mn, le taux de récupération est de 50 %.

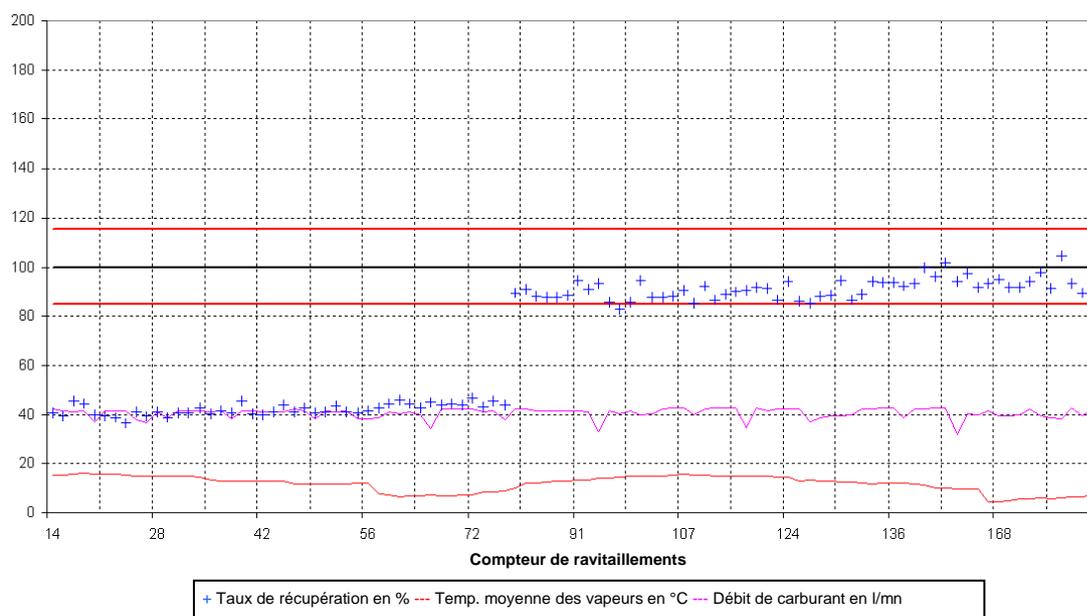
- Si le taux d'impulsions dans la commande de récupération active des vapeurs d'essence est réglé trop haut, le débit volumique de carburant est interprété de manière trop faible et le débit du système de récupération active des vapeurs d'essence est insuffisant. Une mesure humide avec compteur à soufflet donnerait également des valeurs trop faibles. Une mesure à sec donnerait en apparence de bonne valeurs.

Figure 17: Les opérations de ravitaillement 14...75 ont été effectuées avec un taux d'impulsions trop haut dans la commande de récupération active des vapeurs d'essence. C'est pourquoi la récupération active des vapeurs d'essence n'a fonctionné qu'à demi-débit.

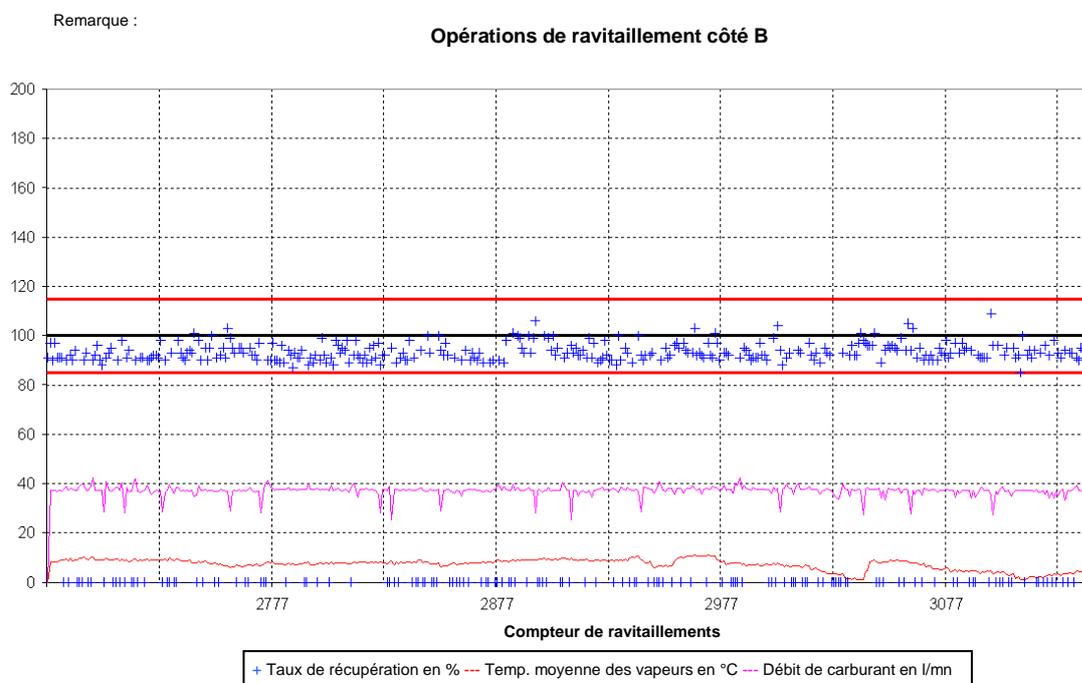
- Les opérations de ravitaillement de gazole apparaissent dans les données historiques. Lorsque la récupération active n'est pas activée, elle est égale à zéro ; cependant, lorsqu'elle est activée, il peut se produire que la valeur mesurée soit faible. La probabilité d'apparition de ces opérations de ravitaillement s'élève à env. 30 %. Une alarme ne serait générée qu'en cas d'apparition de 10 ravitaillements de gazole consécutifs.

Figure 18: Les impulsions de gazole sont supprimées. S'il devait se produire plus de 10 ravitaillements de gazole consécutifs, une alarme est déclenchée

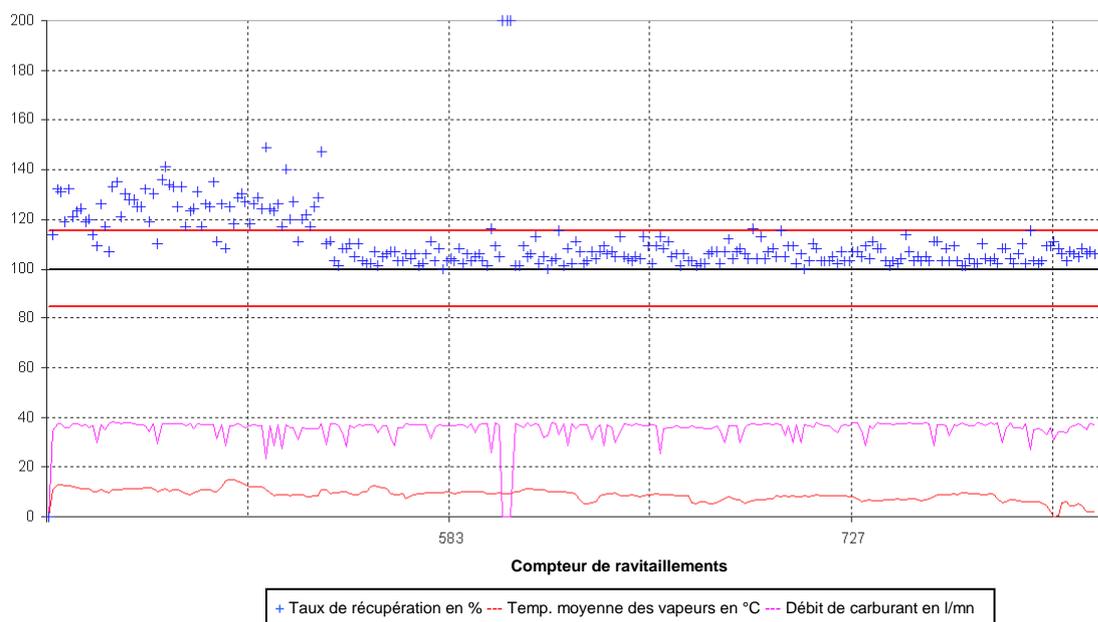
Figure 19: Système de récupération active des vapeurs d'essence commandé en vitesse avec pompe à membrane et jonction de tuyau trop courte entre le capteur VAPORIX-Flow et la pompe. Un amortisseur de pulsation a été monté lors de l'opération de ravitaillement 520. Les taux de récupération et la dispersion des valeurs mesurées se sont nettement réduits.

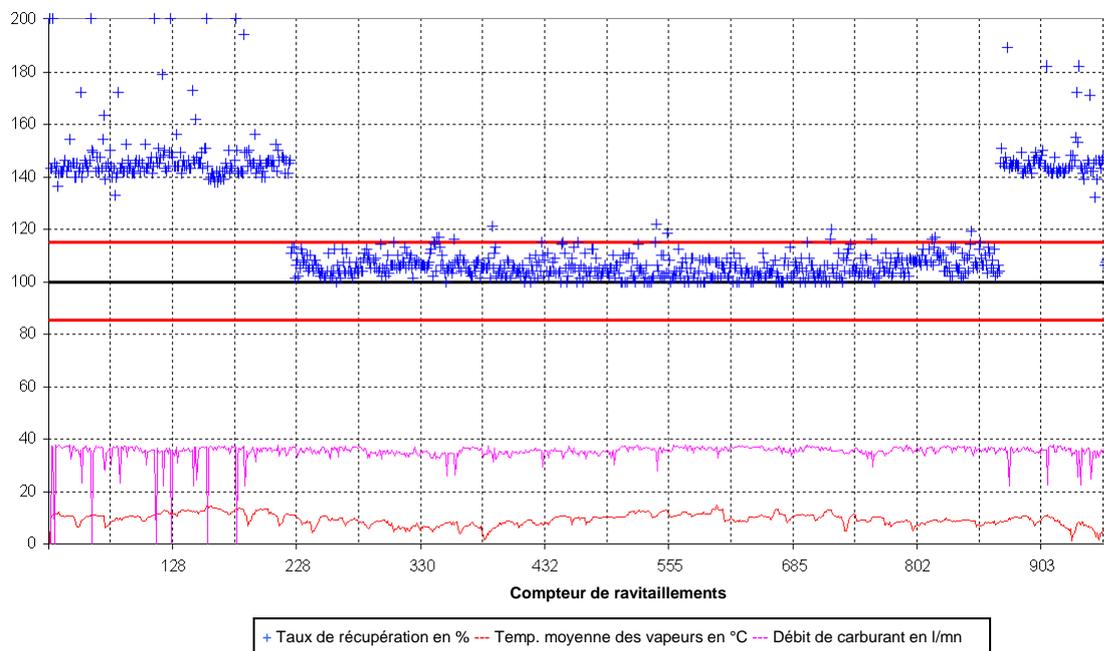
Figure 20: Cas avec vanne commandée par liquide dans le pistolet. Un amortisseur de pulsation a été monté lors de l'opération de ravitaillement 224. Les opérations de ravitaillement 871...954 ont été encore une fois exécutées sans amortisseur de pulsation.
