# VAPORIX-Diagnosekompendium

Dokumentation  
zur Erleichterung der Fehlersuche  
bei Gasrückführungssystemen an Tankstellen,  
die mit einer automatischen Überwachungseinrichtung Typ  
VAPORIX ausgerüstet sind.

Edition: 2016-08  
Version: 1  
Art. no.: 207089

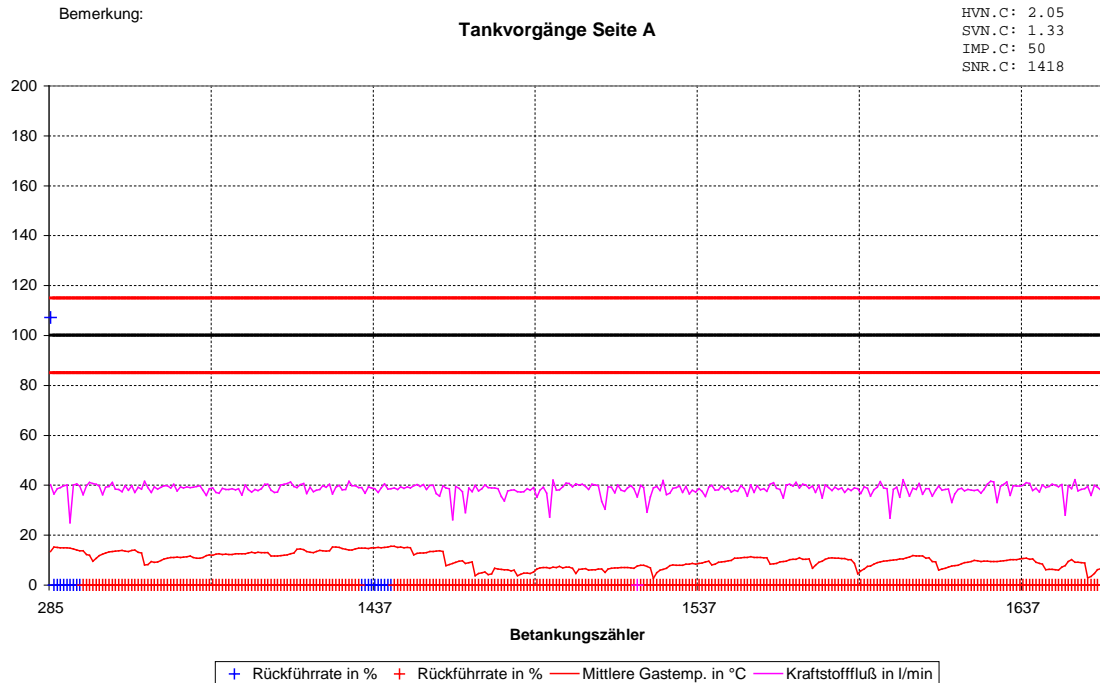
- Pumpe defekt
- Thermischer Überstromschalter der Pumpe hat ausgelöst
- Keilriemen gerissen oder abgesprungen

- Gasrückführungsrate ist sehr klein oder gleich Null wie in

Abbildung 3: Totalausfall der Gasrückführung mit 0% Rückführrate. Die Farbe der Kreuze wechselt von blau nach rot, wenn der Fehlbetankungszähler den Wert 10 erreicht hat.

- Auswechseln der Pumpe
- Wiedereinschalten des Überstromschalters
- Erneuerung des Antriebsriemens

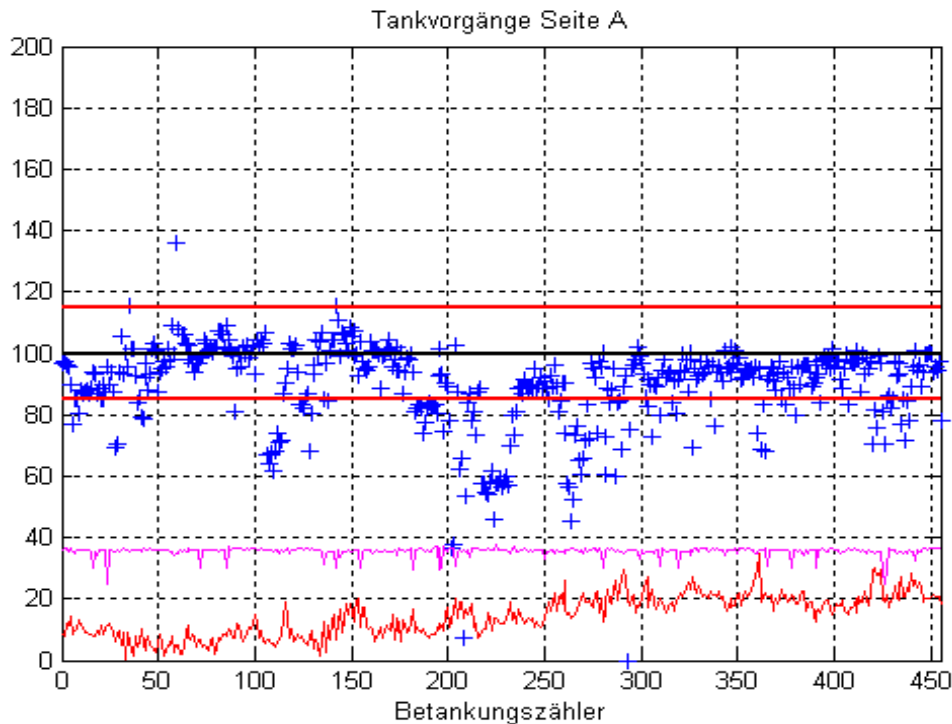
- Metallspäne oder sonstiger Schmutz im Proportionalventil
- Verschleiß

In einigen Fällen lässt sich trotz des Fehlers ein Abgleich durchführen. Die so erzeugten Steuerkurven sind jedoch unzutreffend. Die gemessenen Rückführraten schwanken stark und können um einiges zu hoch oder zu niedrig sein. Falls der Defekt erst nach dem Abgleich aufgetreten ist, stellen sich die Historiendaten wie in

Abbildung 4: Zapfpunkt mit hakendem Proportionalventil.

- Reinigen des Proportionalventils
- Auswechseln des Proportionalventils.

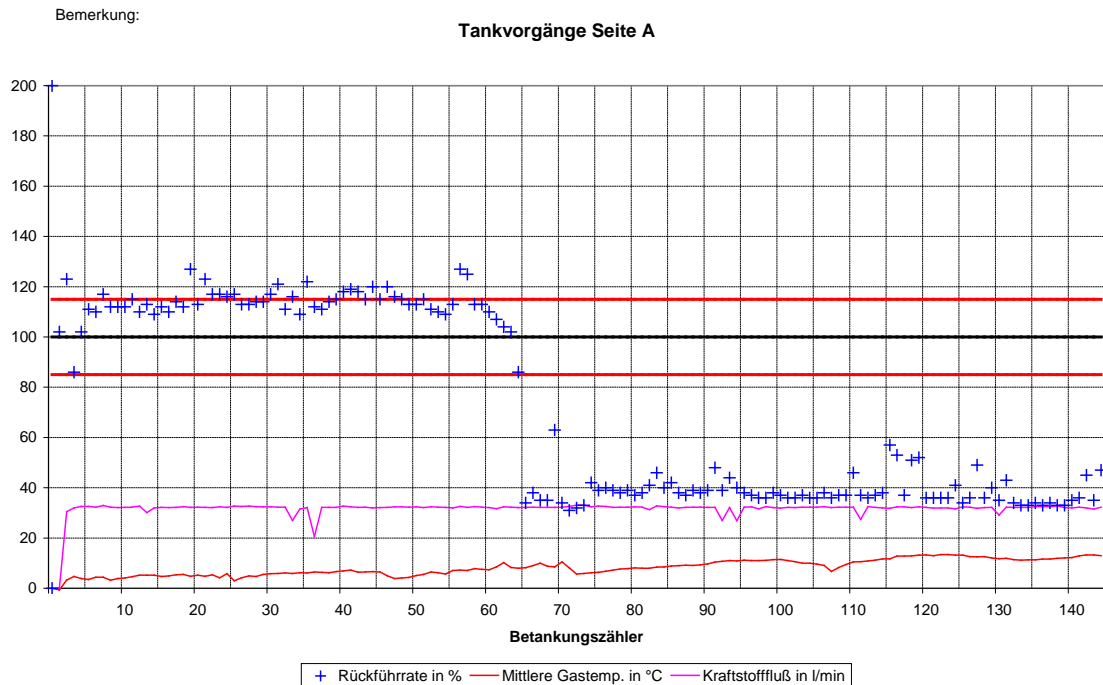
Ein Leck (z. B. Riss in der Leitung oder lose Verschraubung) entsteht hinter dem Sensor der aÜE, nachdem die Gasrückführung zuvor ohne Leck korrekt abgeglichen wurde. In diesem Fall sinkt der Messwert der aÜE wie in

Abbildung 5: Tankhistorie eines Zapfpunktes, bei dem bei Tankvorgang 65 ein Riss im Flexwellrohr zwischen Sensor der aÜE und Gaspumpe aufgetreten ist. Durch das Ansaugen von Nebenluft fiel die Rückführrate auf ca. 40 %.

- Dichtheitsprüfung und Abdichtung der entsprechenden Stellen.

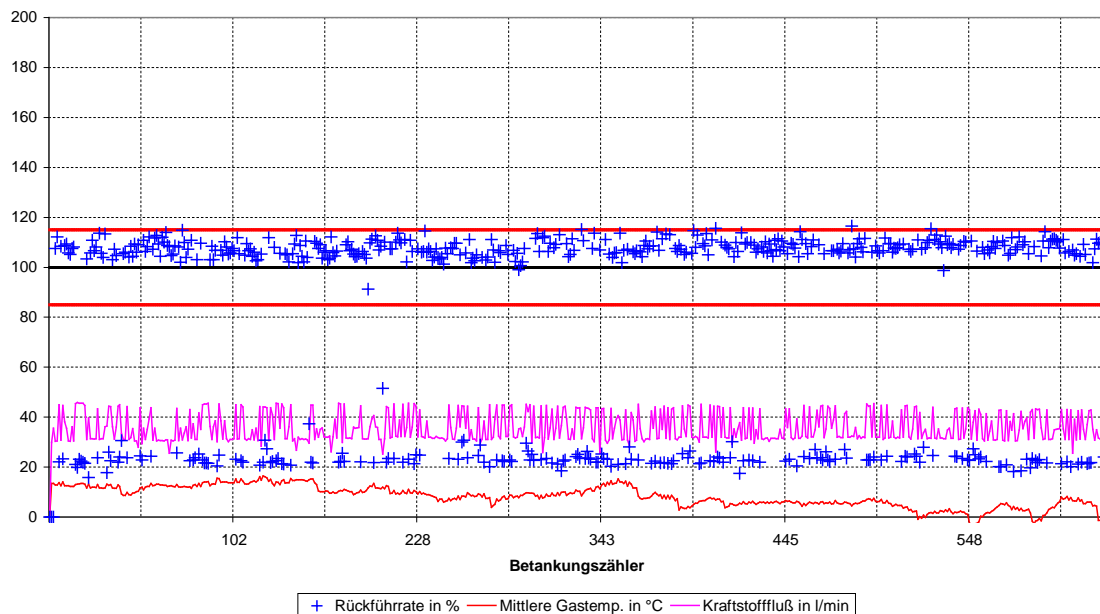
- 1) Der Defekt des Auf/Zu-Ventils bestand beim Abgleich der Gasrückführung noch nicht oder der Abgleich erfolgte auf einem anderen Zapfventil. Die von der aÜE nach Auftreten des Defekts gemessenen Rückföhrraten sind für diesen Schlauch vermindert. Eine Trockensimulation auf diesem Zapfventil würde das gleiche Ergebnis liefern. Dieses Verhalten ist in Bild 3.4.1 zu sehen.

Abbildung 6: MPD mit einem unvollständig öffnenden Auf/Zu-Ventil. Ein Teil der Tankvorgänge erfolgt deshalb mit nur 25% Rückföhrrate.

- Auswechseln des Zapfventils bzw des Auf/Zu-Ventils

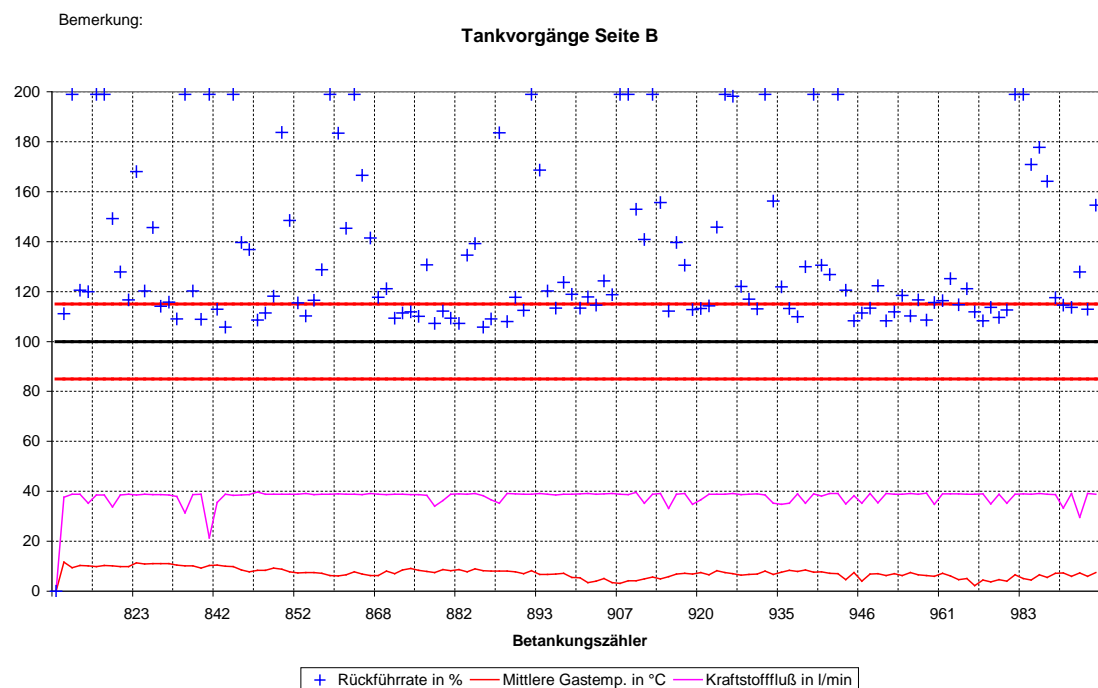
- Kraftstoff gelangt in die Gasrückführungsleitung. Die am Sensor der aÜE verdampfende Flüssigkeit wird von der aÜE als überhöhter Volumenstrom gemessen, häufig 199%.
- In vielen Fällen kann ein Auslaufen von Kraftstoff beobachtet werden, wenn die Gasrückführungsleitung geöffnet wird.

Abbildung 7: Häufige Kondensatrückführung, die Rückföhrerate liegt häufig bei 199%, dem Maximalwert für die Ausgabe bei vorhandenen Pulsen, im Unterschied zu 200% bei nicht vorhandenen Pulsen.

- Auf keinen Fall darf neu eingemessen werden, solange Flüssigkeit in den Leitungen ist, da sonst - insbesondere bei Gasrückführsystemen mit hohem k-Faktor - die Rückführrate zu hoch eingestellt wird.
- Einbau neuer Dichtungen
- Bei neuen Zapfsäulen oder neuen Dichtungen einige Tage warten, bis die Dichtungen aufgequollen sind
- Auswechseln der Schläuche, falls die Ursache anders nicht lokalisiert werden kann.
- Reduktion der Kraftstofförderrate auf Werte  $\leq 40$  l/min.
- Auswechseln des Zapfventils gegen eines mit empfindlicherer Abschaltcharakteristik, ggf. Einstellung der Empfindlichkeit.
- Auswechseln des Auslaufrohres oder Zapfventiles.

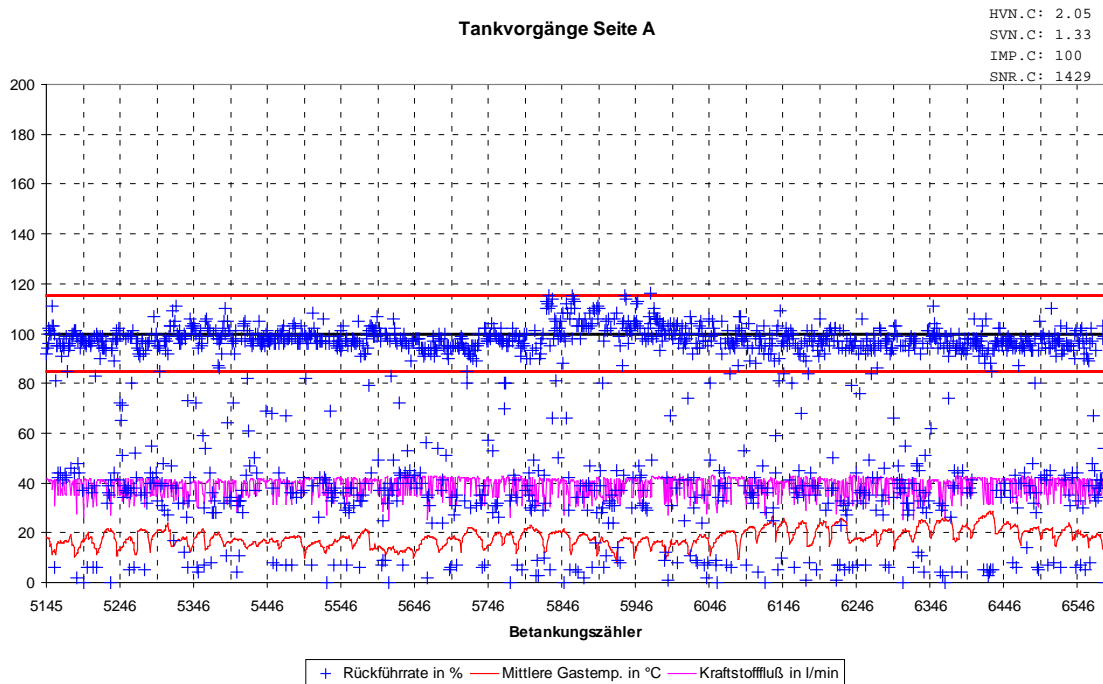
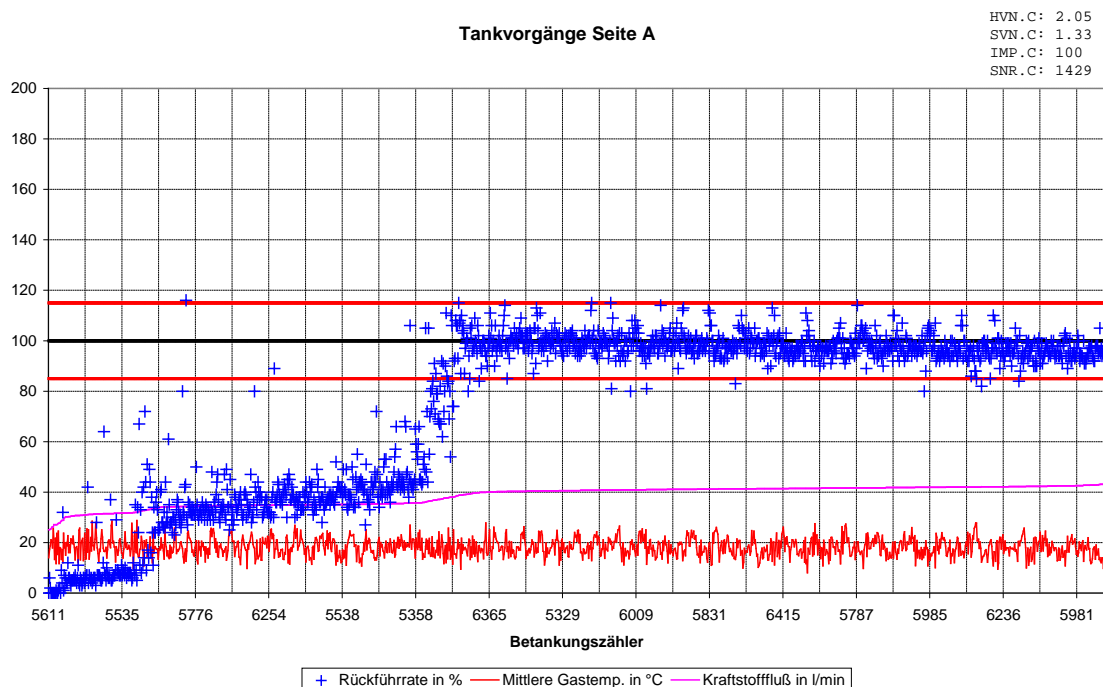
- Für die Steuerung werden dann willkürlich Werte von vorher verwendet. Die Rückführraten können je nach Kraftstofffluss weit daneben liegen (s. Abbildung 9).
- Eine Trockenmessung reproduziert die Messwerte der aÜE.
- Trockenmessungen mit Balgenzähler bei verschiedenen Fördermengen durchführen.

Abbildung 8: Daten von einem Zapfpunkt mit häufig stark verminderter Rückführrate. Die genaue Ursache lässt sich in dieser Darstellungsweise nicht erkennen.

Abbildung 9: Die gleichen Daten sortiert nach Höhe des Kraftstoffflusses. Bei Kraftstoffflüssen unter 40 l/min bricht die Rückführrate ein. Ursache ist ein Fehler beim Abgleich der Gasrückführung.

- Manchmal hilft die Wiederholung des Abgleichvorgangs.
- Softwareupdate der fehlerhaften Komponente.

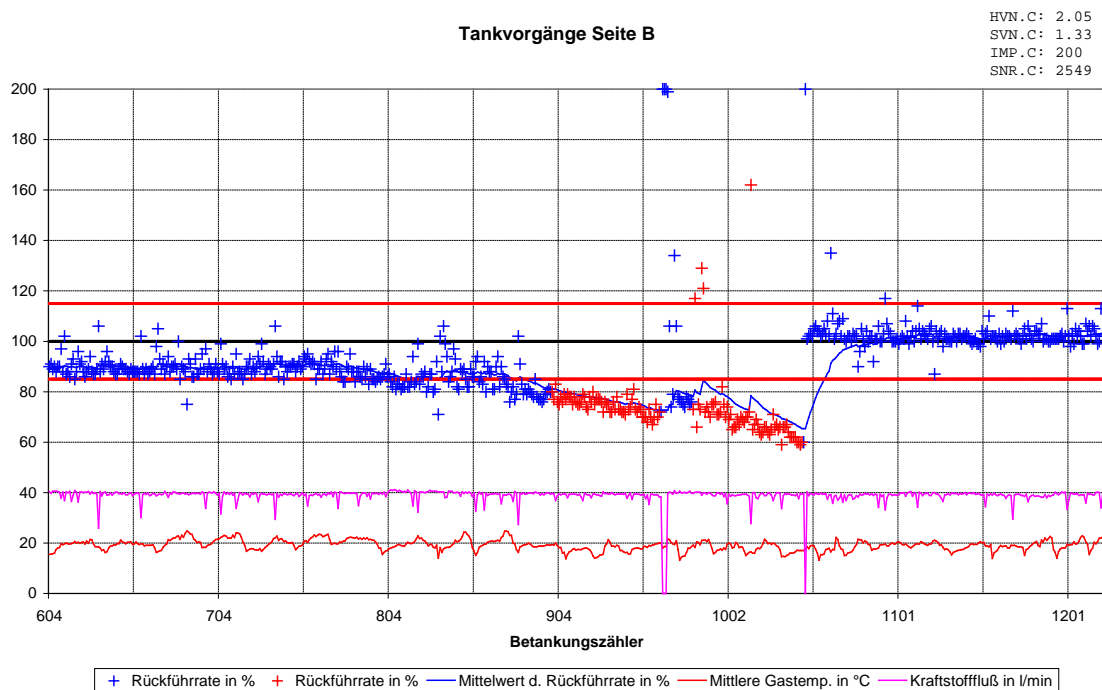
- Aufgrund fortgeschrittenen Verschleißes der Gaspumpe verringert sich die Förderleistung zunehmend.

Abbildung 10: Die Rückföhrerate der Gasrückföhrung nimmt mit der Zeit immer mehr ab. Der Neuabgleich bei Tankvorgang #965 bringt nur geringfügige Besserung. Erst der Austausch der Pumpe bei Tankvorgang #1046 beseitigt die Ursache.

- Gaspumpe reparieren oder ersetzen.

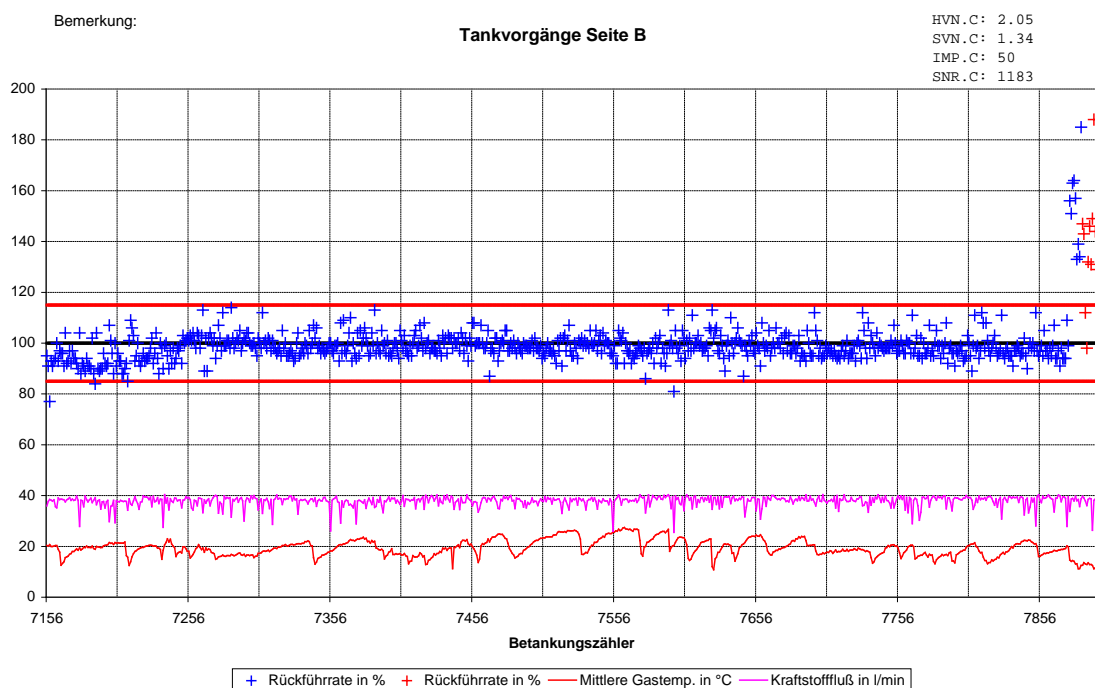
- Bei dem Versuch, die Tankstelle zu verlassen, ohne das Zapfventil aus dem Tankstutzen des Autos zu entfernen, wird der Zapfpunkt beschädigt. Bei der Instandsetzung wurde nur das Zapfventil ausgetauscht/repariert, ein Riss im Schlauch blieb unentdeckt, daher gab VAPORIX nach Wiederinbetriebnahme einen Alarm aus.

Abbildung 11: Die Rückführrate der Gasrückführung nimmt bei Tangvorgang #7877 schlagartig und scheinbar unkontrolliert zu.

- Auf keinen Fall einen Neuabgleich durchführen
- Alle in Mitleidenschaft gezogenen Komponenten austauschen.

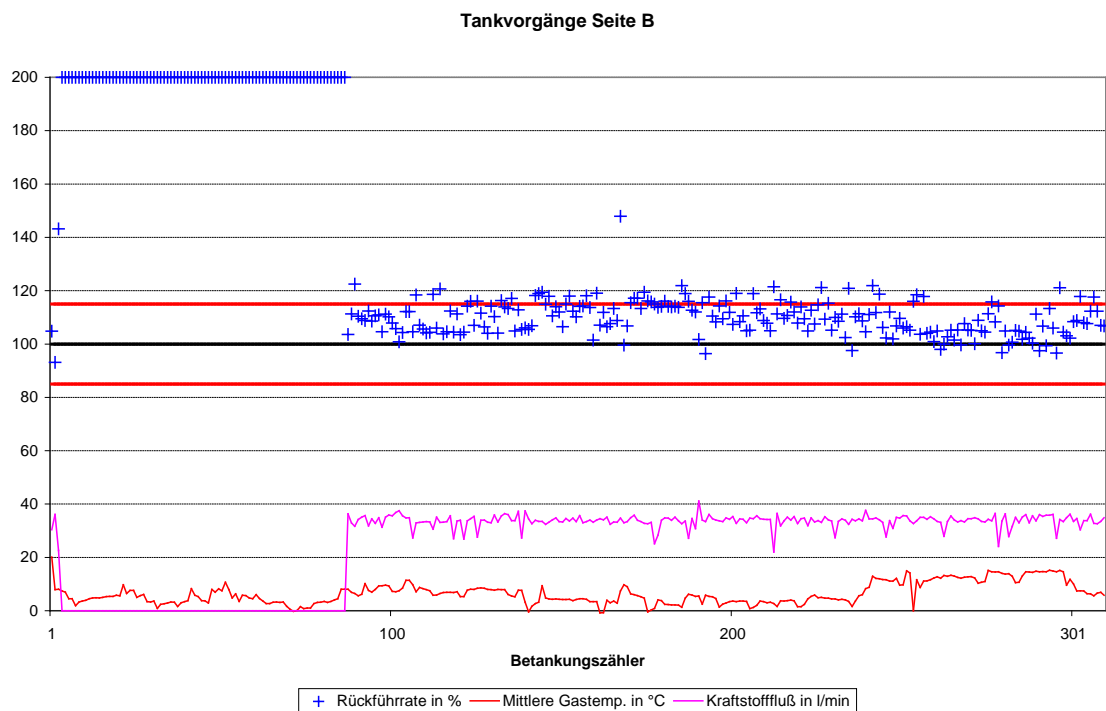
- Beim Anschluss der Impulseingänge wurde die Polarität vertauscht, daher kann die Kraftstofffördermenge vom VAPORIX-Control nicht ermittelt werden.
- Die LED am VAPORIX-Control zeigt durch sehr schnelles Blinken Gasfluss ohne Pulse an.
- In den Historiendaten finden sich Tankvorgänge mit Gasfluss ohne Pulse, die Gasförderrate wird mit 200% angegeben.

Abbildung 12: Das Anschlusskabel für die Kraftstoffpulse ist am VAPORIX-Control nicht richtig aufgelegt, die ausgegebene Rückführrate beträgt 200%, die Kraftstoffförderrate 0 l/min. Bei Tankvorgang 87 wurde der Anschlussfehler korrigiert.

- Korrektes Auflegen der Leitungen.

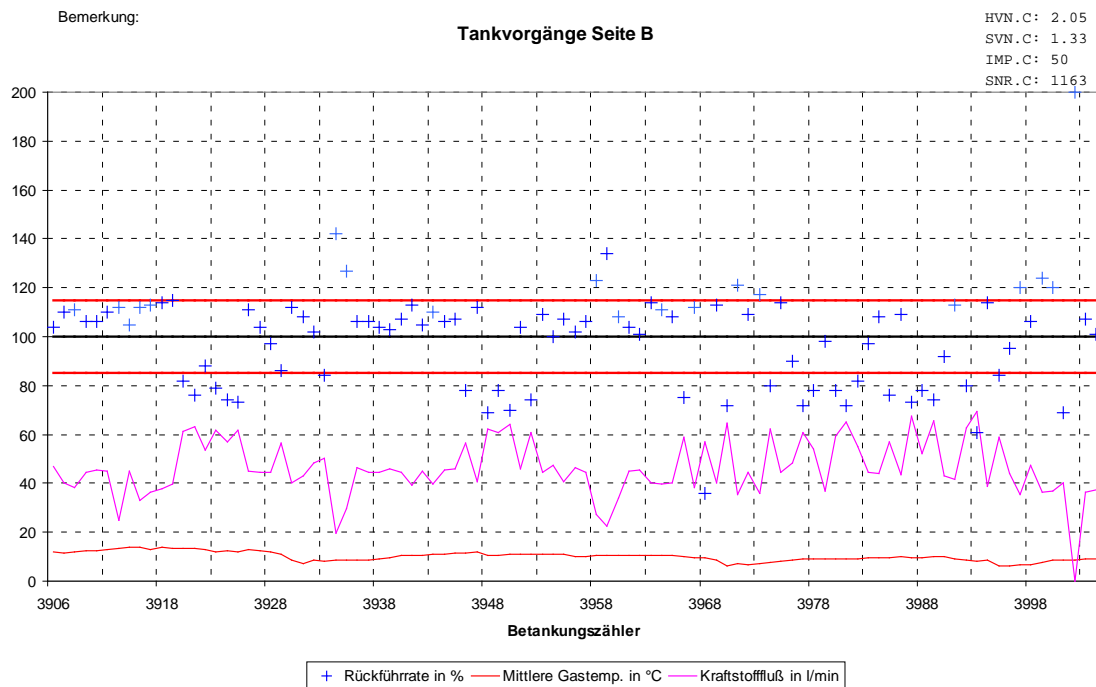
- Es erfolgen starke Einstreuungen in die Impulsleitungen, wodurch zu viele Pulse an die Impulseingänge von VAPORIX-Control gelangen. Die ausgegebene Kraftstoffförderate ist dementsprechend zu groß, die Rückführrate zu klein.

Abbildung 13: Die ausgegebene Kraftstoffförderate liegt teilweise über 60 l/min und schwankt sehr stark.

- Verlegung der Impulsleitungen in ausreichendem Abstand zum Leistungsteil.

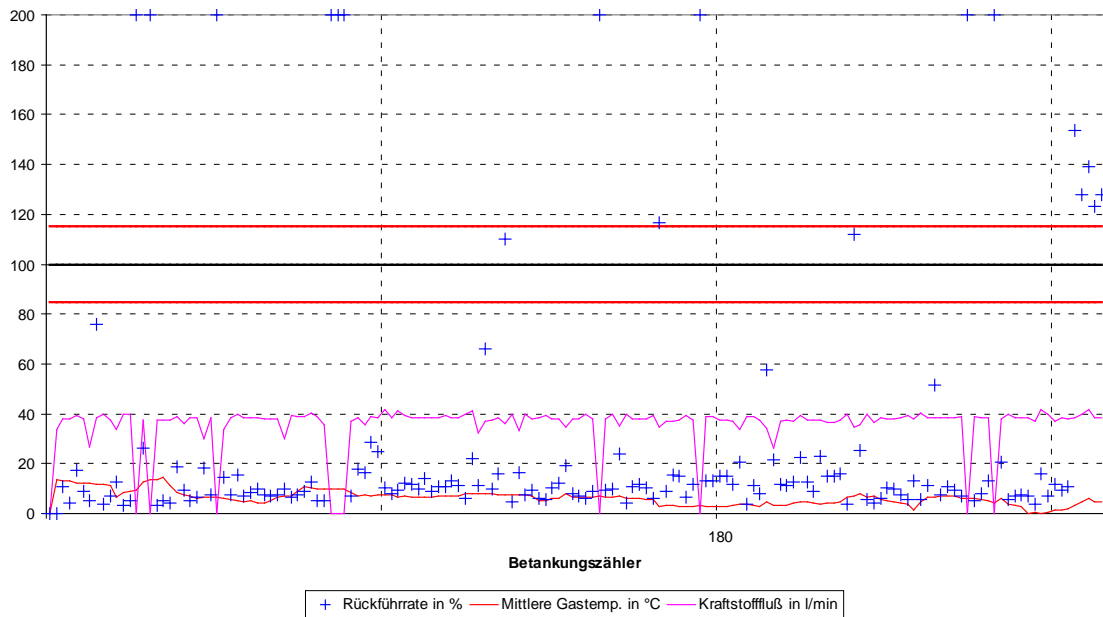
- Die Gasrückführung läuft zwar bei jedem Tankvorgang, kann aber normalerweise keinen Gasfluss gegen die geschlossenen Auf/Zu-Ventile der anderen Seite erzeugen. Aufgrund der pulsierenden Gassäule kann von der aÜE ein geringer Gasstrom angezeigt werden. Wird auf der gegenüberliegenden Seite zufällig gleichzeitig getankt, finden sich auch Tankvorgänge mit nahezu normaler Rückführrate in der Historie.

Abbildung 14: Tankvorgänge auf Seite A einer MPD bei seitenvertauschter Ansteuerung der Gasrückführung. Der scheinbare Rückführrate von ca. 10% wird durch Pulsation der auf der anderen Seite laufende Gasrückführung hervorgerufen.

- Vertauschung der Steuerleitungen der Gasrückführung.

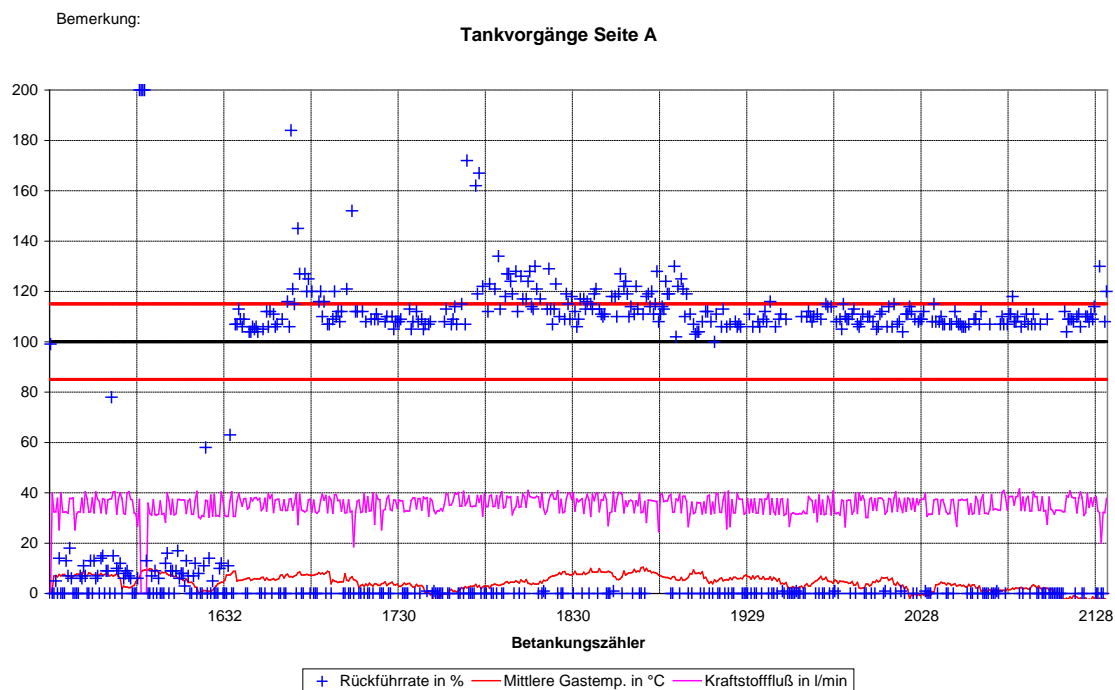
Abbildung 15: Derselbe Zapfpunkt wie in Abbildung 14 nach Vertauschung der Gasrückführung. Bei Tankvorgang 1890 wurde das System abgeglichen. Die Dieselimpulse sind immer noch vorhanden.

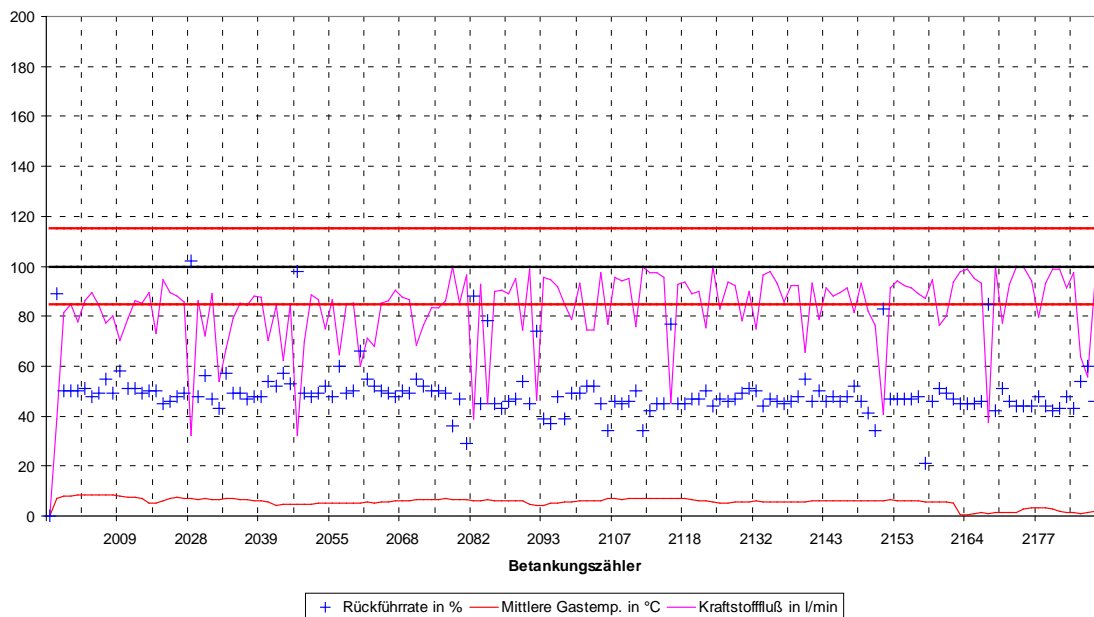
Abbildung 16: Die von der aÜE ausgegebene Kraftstofffödrerrate erreicht bis zu 100 l/min, die Rückföhrate liegt bei 50%.

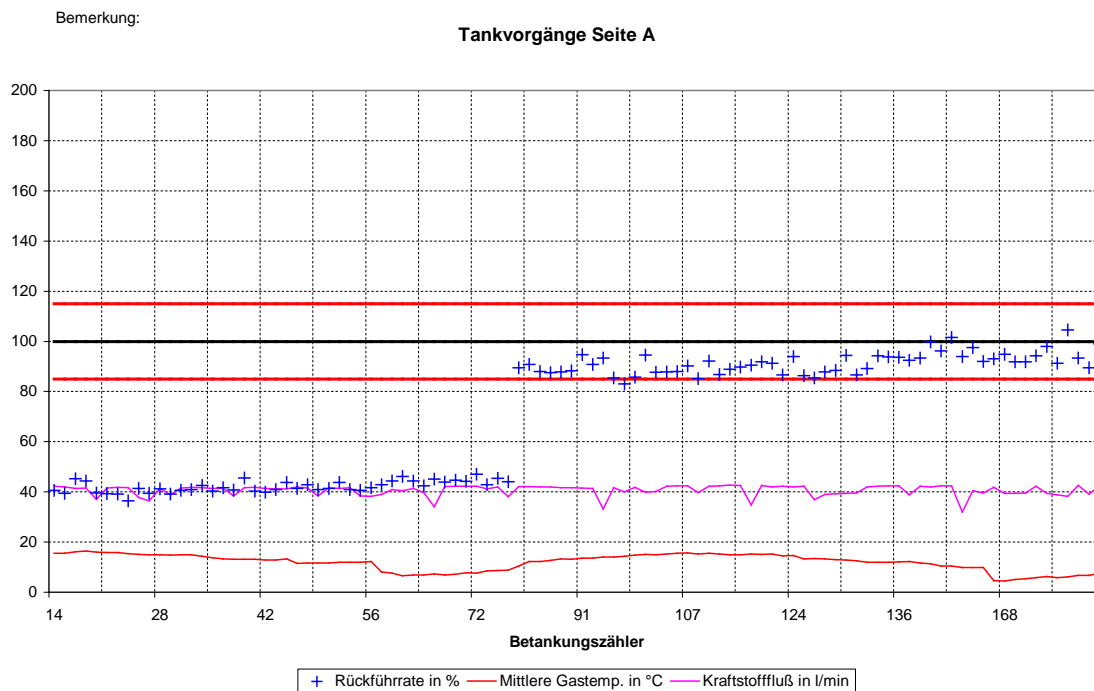
- Ist die Impulsrate in der Gasrückführungssteuerung zu hoch eingestellt, wird der Kraftstoffvolumenstrom zu niedrig interpretiert und die Gasrückführung fördert zu wenig. Eine Nassmessung mit Balgenzähler würde ebenfalls zu niedrige Werte liefern. Eine Trockenmessung würde scheinbar richtige Werte liefern.

Abbildung 17: Die Tankvorgänge 14...75 wurden zu hoch eingestellter Impulsrate bei der Gasrückführungssteuerung durchgeführt. Dadurch lief die Gasrückführung nur mit der halben Förderleistung.

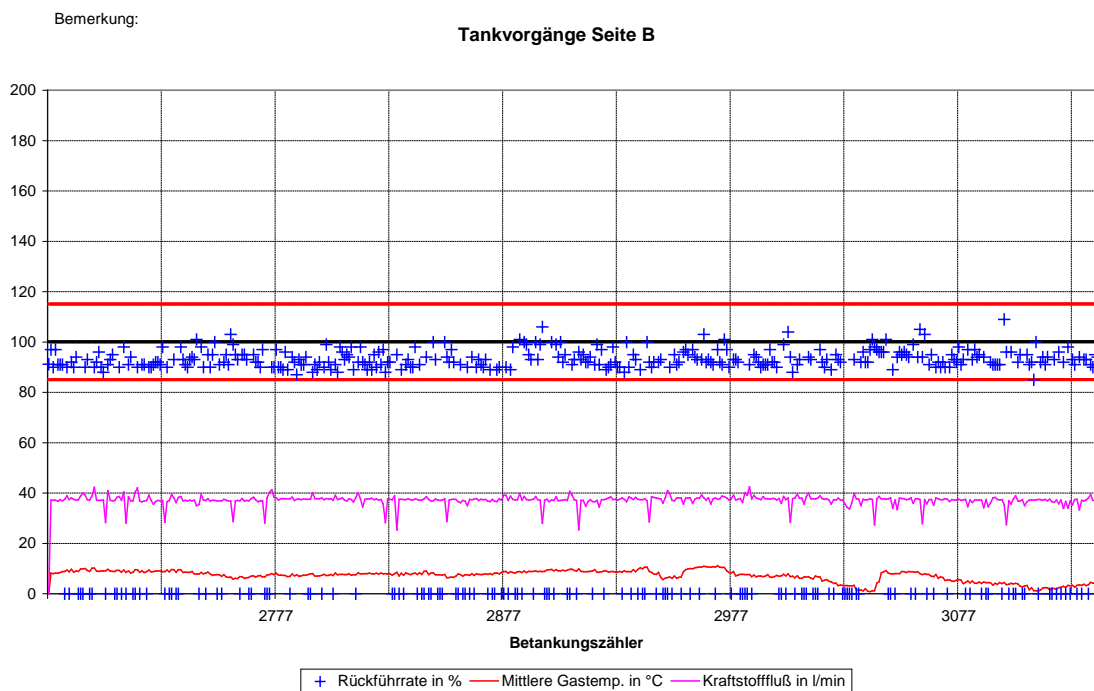
- In den Historiendaten erscheinen die Dieseltankvorgänge. Wenn die Gasrückführung nicht mitläuft, ist sie gleich Null, wenn sie jedoch mitläuft kann es zu einem kleinen Messwert kommen. Die Wahrscheinlichkeit für das Auftreten dieser Tankvorgänge beträgt ca. 30 %. Ein Alarm würde nur erzeugt werden, wenn 10 Dieselbetankungen in Folge auftreten würden.

Abbildung 18: Dieselimpulse sind nicht ausgeblendet. Falls per Zufall mehr als 10 Dieselbetankungen in Folge kommen, wird Alarm ausgelöst

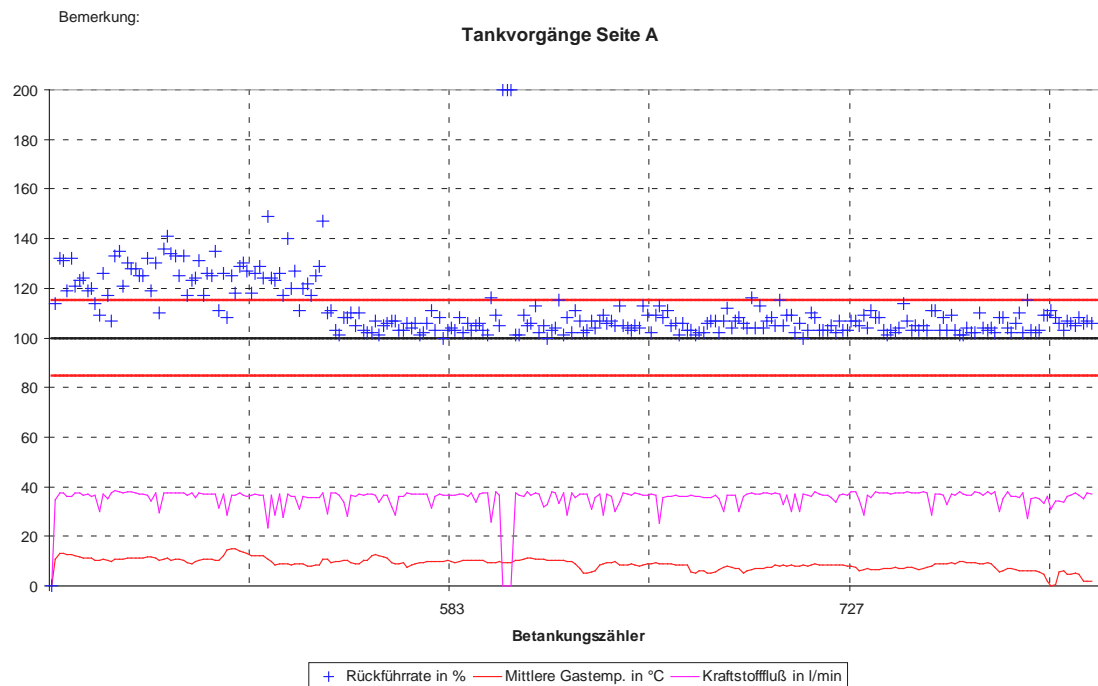
Abbildung 19: Drehzahlgesteuertes Gasrückführungssystem mit Membranpumpe und zu kurzer Rohrverbindung zwischen VAPORIX-Flow und Pumpe. Bei Tankvorgang 520 wurde ein Pulsationsdämpfers eingebaut. Die Rückführraten und die Streuung der Messwerte reduzierten sich erheblich.

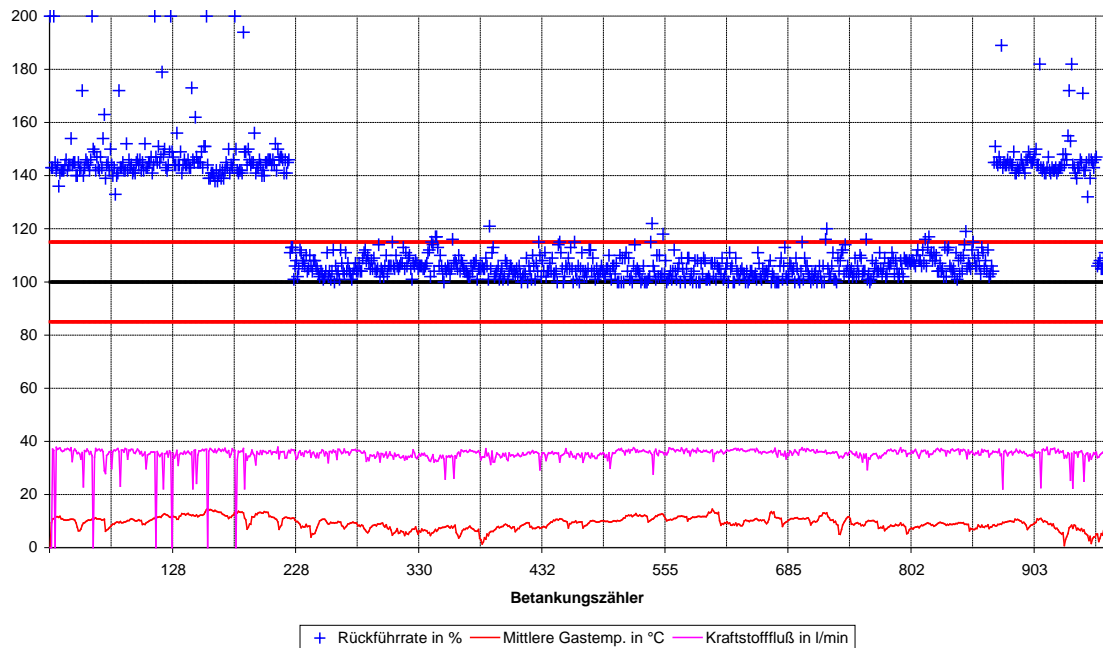
Abbildung 20: Fall mit flüssigkeitsgesteuertem Ventil im Zapfventil. Bei Tankvorgang 224 wurde ein Pulsationsdämpfer eingebaut. Tankvorgänge 871...954 wurden nochmal ohne Pulsationsdämpfer durchgeführt.
