# Informe de VAPORIX-Diagnosis

que facilita el procedimiento de solución de problemas en los sistemas de recuperación de vapores en estaciones de servicio equipadas con un sistema de control automático del tipo VAPORIX.

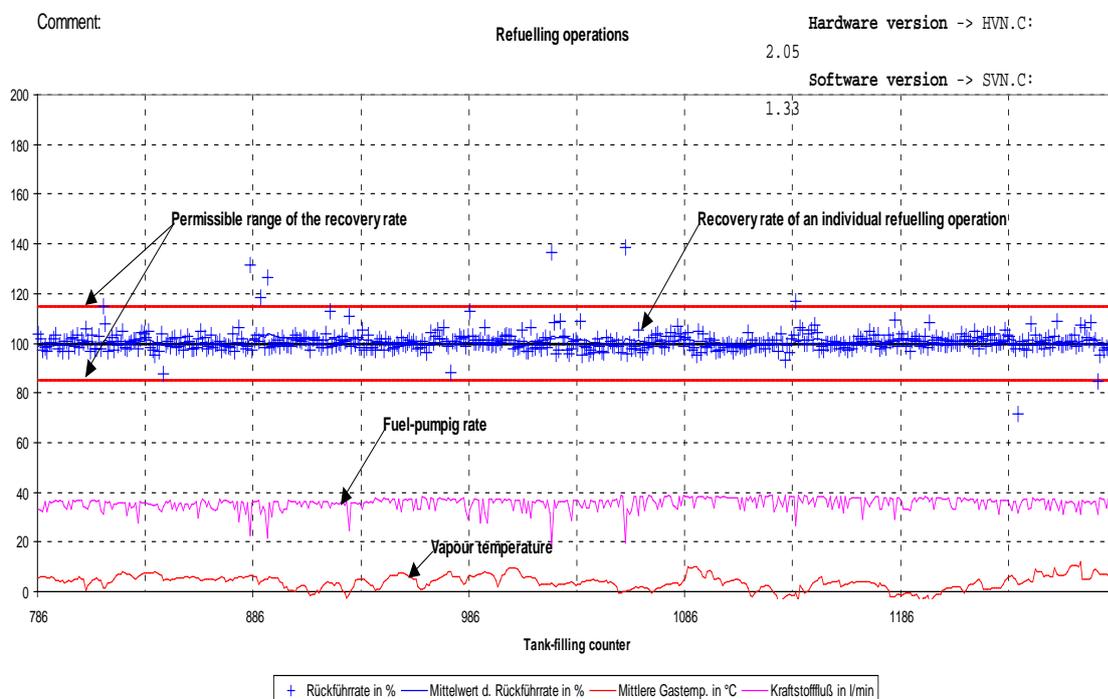
En la **Imagen 2**, como un ejemplo, se muestran los datos de un punto de recarga de combustible donde el sistema de recuperación de vapor se puede clasificar sin ningún peligro como de correcto funcionamiento. Los valores de la tasa de recuperación se centran en aproximadamente un 100 % con dispersión relativamente baja. Los límites para la calibración de la tasa de recuperación son  $100 \pm 5$  %. Debido a las tolerancias de los sistemas de recuperación de vapor y del sistema de control automático, se espera que las desviaciones comunes sean del  $\pm 10$  %. En el ejemplo que se muestra en la **Imagen 2**, la velocidad de flujo de combustible es de aprox. 35 l/min, y las temperaturas de vapor varían entre  $0^{\circ}\text{C}$  y  $10^{\circ}\text{C}$ .

**Imagen 2:** Representación gráfica de la lectura de los datos de la operación de reabastecimiento de combustible para un punto de surtidor. Se indica el significado de los diferentes gráficos.
