# VAPORIX-Diagnosekompendium

Dokumentation  
zur Erleichterung der Fehlersuche  
bei Gasrückführungssystemen an Tankstellen,  
die mit einer automatischen Überwachungseinrichtung Typ  
VAPORIX ausgerüstet sind.

Edition: 2016-08  
Version: 1  
Art. no.: 207089

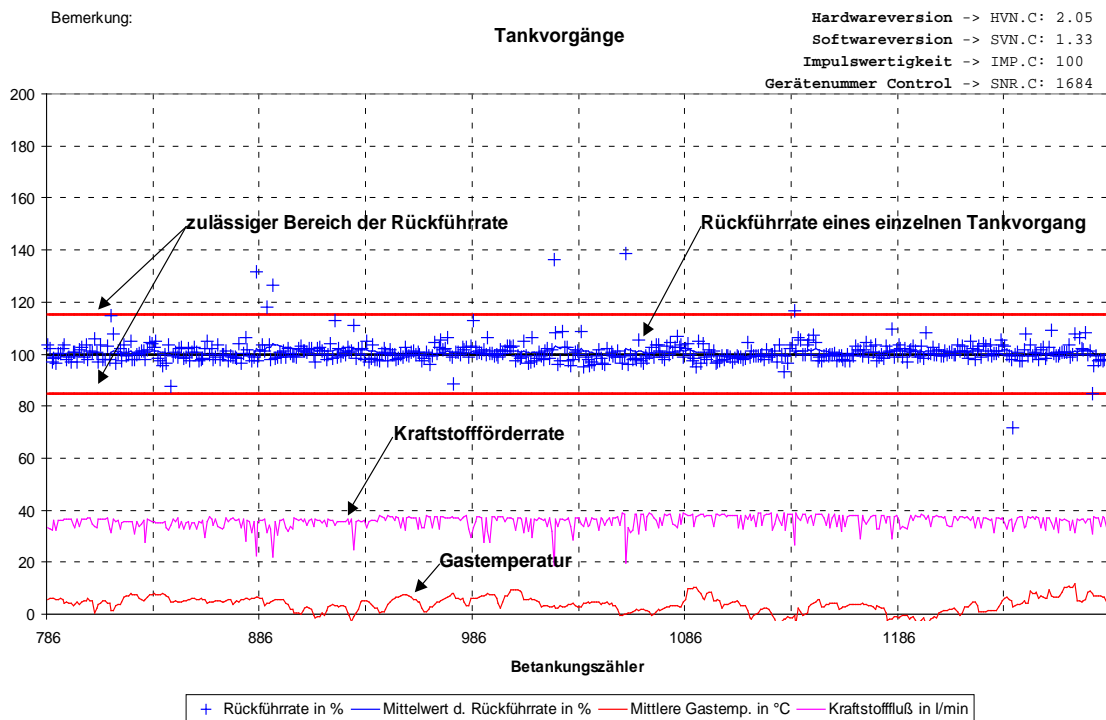
Abbildung 1: Graphische Darstellung der ausgelesenen Tankvorgangsdaten für einen Zapfpunkt

Die Rückföhraten der einzelnen Tankvorgänge streuen im Idealfall um 100%. Aufgrund der Toleranzen der Gasrückföhrsysteme und der automatischen Überwachungseinrichtung sind Abweichungen von  $\pm 10\%$  unbedenklich. In dem in

Abbildung 1 gezeigten Beispiel liegt die Kraftstoffföhrerrate bei ca. 35 l/min, die Gastemperaturen bewegen sich zwischen 0 °C und 10 °C.

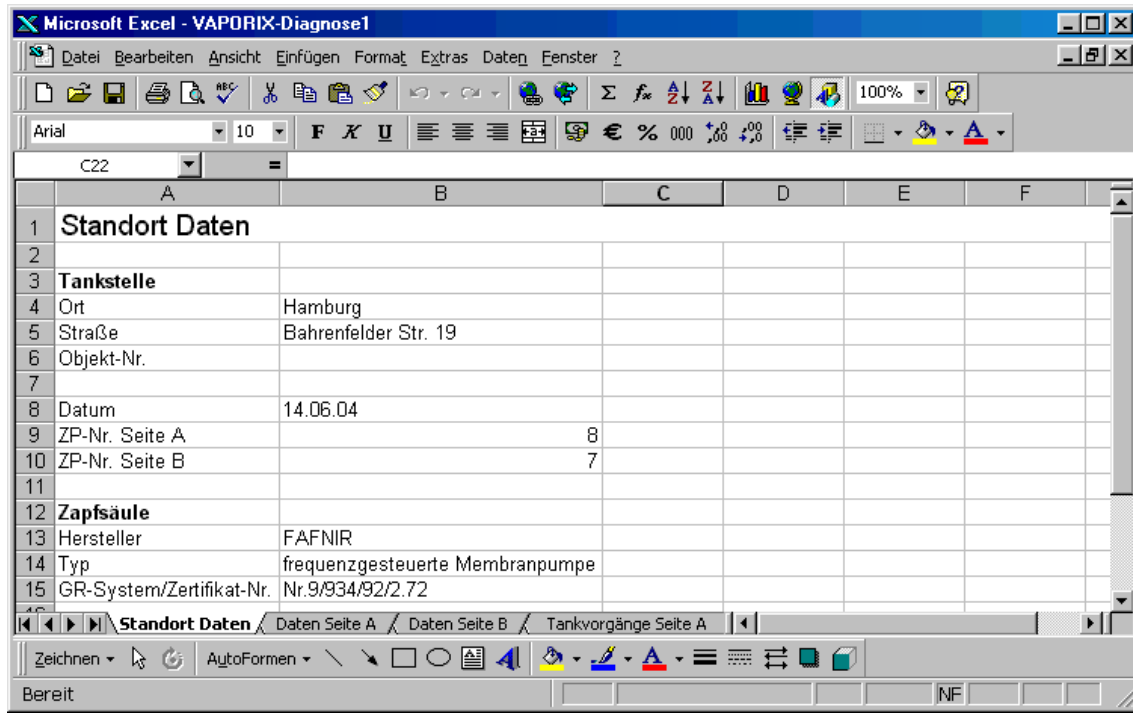
Abbildung 2: Auflistung wichtiger Zusatzinformation zu Diagnosezwecken

Auf einem separaten Tabellenblatt werden dann noch weitere für die Fehlererkennung relevante Informationen eingetragen, wie in Abbildung 2 dargestellt.
